# BILAN EAU SOUTERRAINES

Département de la Creuse

BRGM Nouvelle-Aquitaine – Site de Poitiers

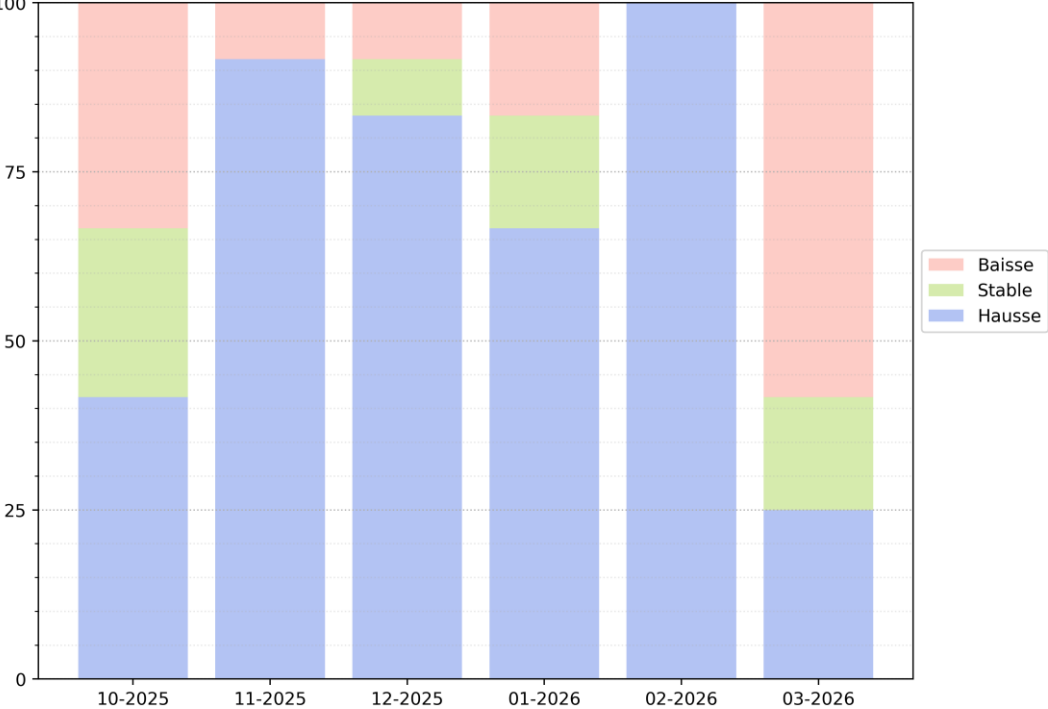
Tendance mensuelle de l'évolution du niveau piézométrique - comparaison mensuelle  
(en % des niveaux quantifiés)

**Tendance mensuelle de l'évolution du niveau piézométrique** = comparaison des niveaux au mois précédent (en % des niveaux quantifiés)

Au 29/03/2026, 58 % des piézomètres du département sont orientés à la baisse. Ce mois marque une inversion de tendance, après une période dominée par des hausses entre novembre 2025 et février 2026, avec un pic en février où l'ensemble des piézomètres était en hausse.

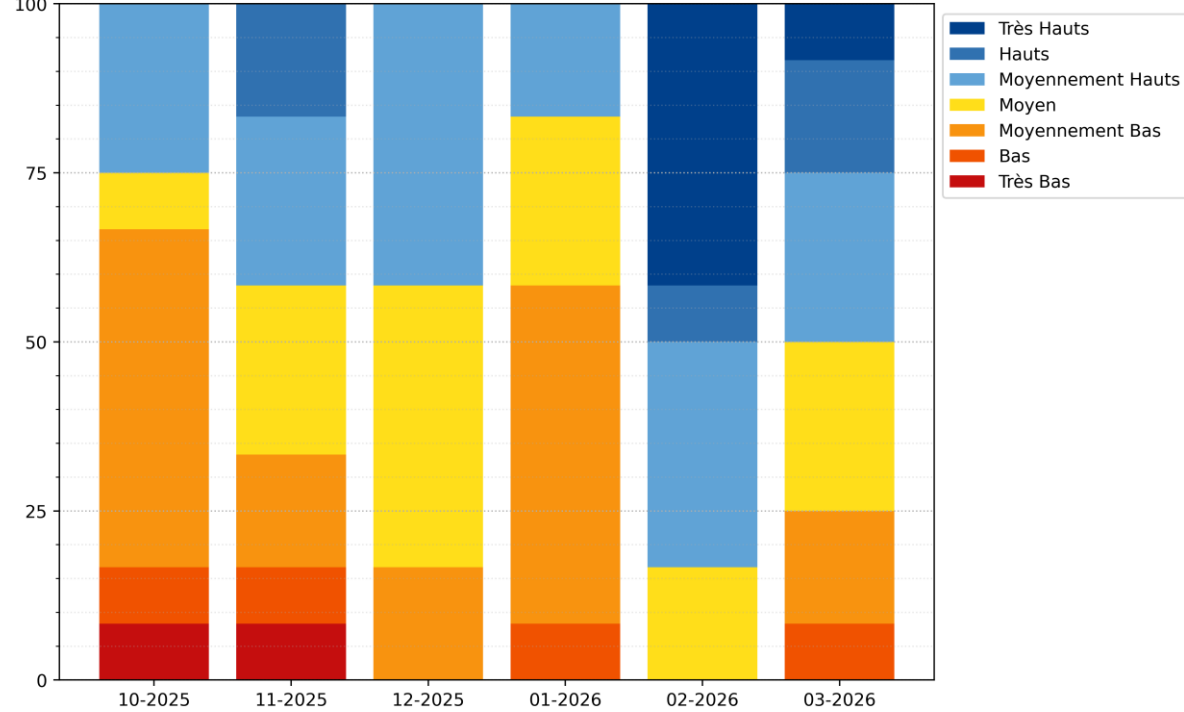
Au 29/03/2026, 50 % des piézomètres du département affichent des niveaux de remplissage supérieurs à la moyenne.

**Evolution quantitative mensuelle du niveau des piézomètres** = comparaison des niveaux du mois aux statistiques mensuelles de l'ensemble des mois antérieurs

Evolution quantitative du niveau de remplissage des piézomètres - comparaison mensuelle  
(en % des niveaux quantifiés)

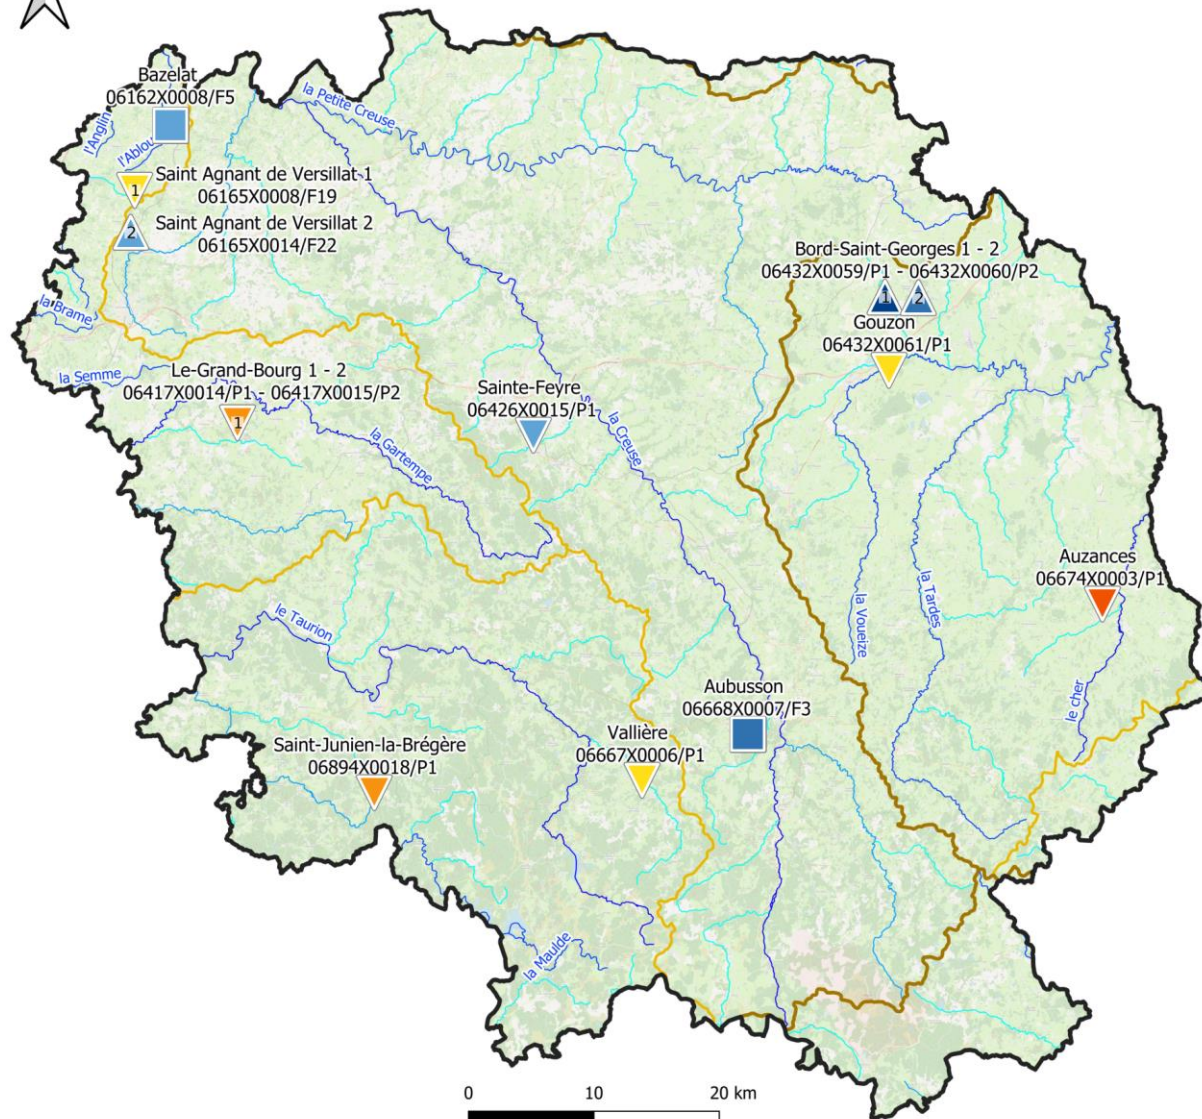
## BILAN AU 29/03/2026

Au 29/03/2026, sur l'ensemble du département, l'évolution des niveaux est principalement orientée à la baisse.

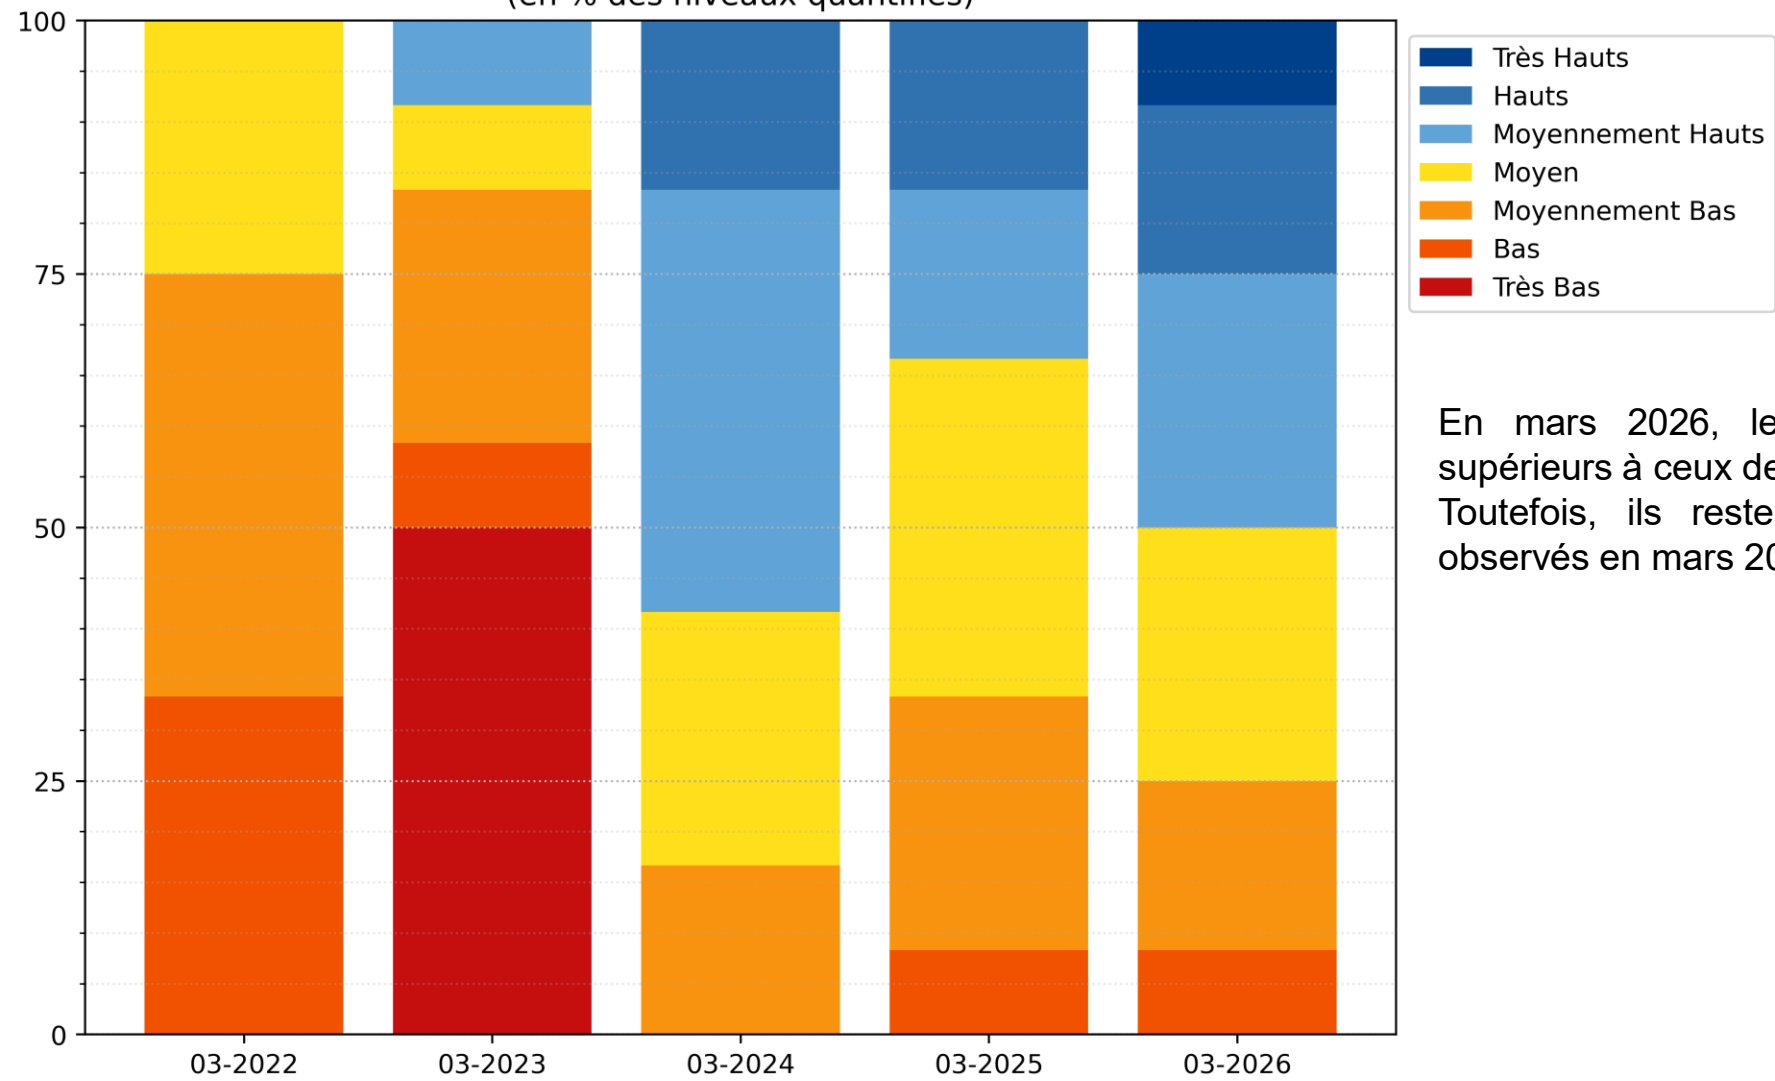
Evolution quantitative du niveau de remplissage des piézomètres - comparaison interannuelle  
(en % des niveaux quantifiés)

En mars 2026, les niveaux de remplissage sont supérieurs à ceux de 2022, 2023 et 2025. Toutefois, ils restent légèrement inférieurs à ceux observés en mars 2024.

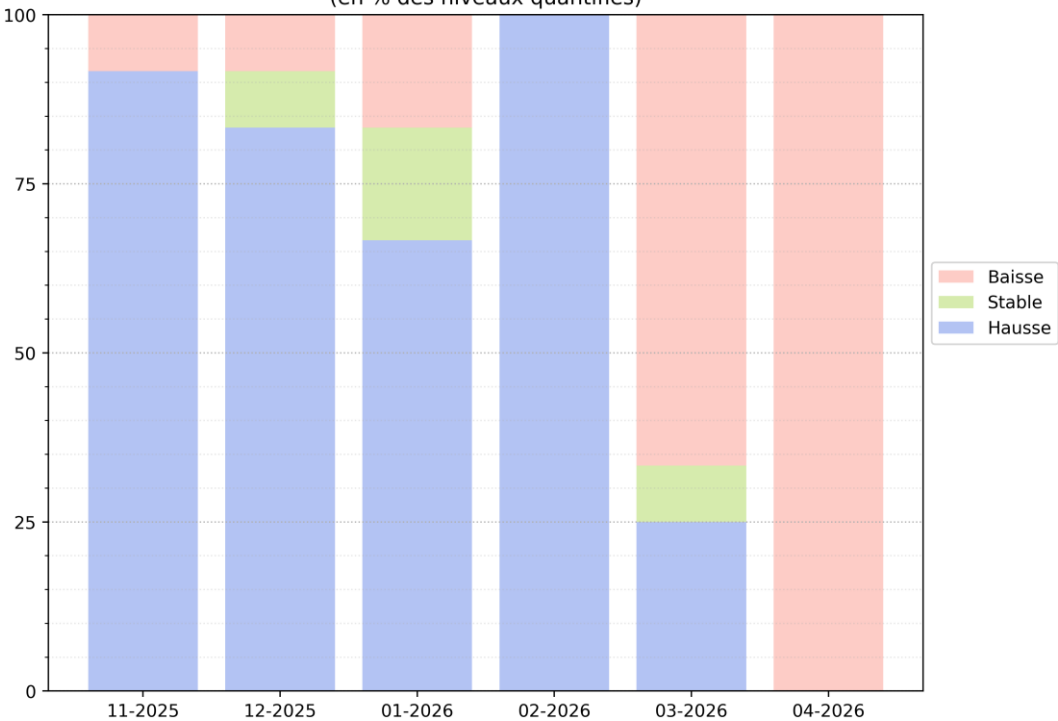
Tendance mensuelle de l'évolution du niveau piézométrique - comparaison mensuelle  
(en % des niveaux quantifiés)

**Tendance mensuelle de l'évolution du niveau piézométrique** = comparaison des niveaux au mois précédent (en % des niveaux quantifiés)

Au 26/04/2026, 100% des piézomètres du département sont orientés à la baisse.

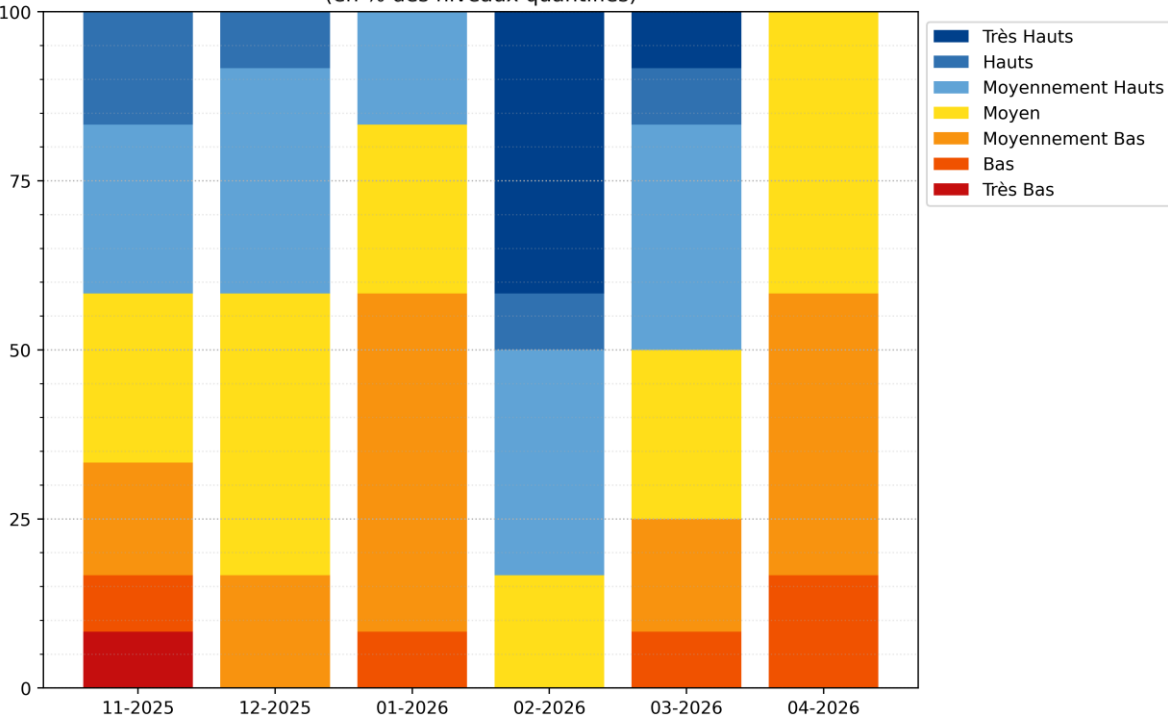
Au 26/04/2026, 83% des piézomètres du département sont sur des niveaux moyens à moyennement bas.

**Evolution quantitative mensuelle du niveau des piézomètres** = comparaison des niveaux du mois aux statistiques mensuelles de l'ensemble des mois antérieurs

Evolution quantitative du niveau de remplissage des piézomètres - comparaison mensuelle  
(en % des niveaux quantifiés)

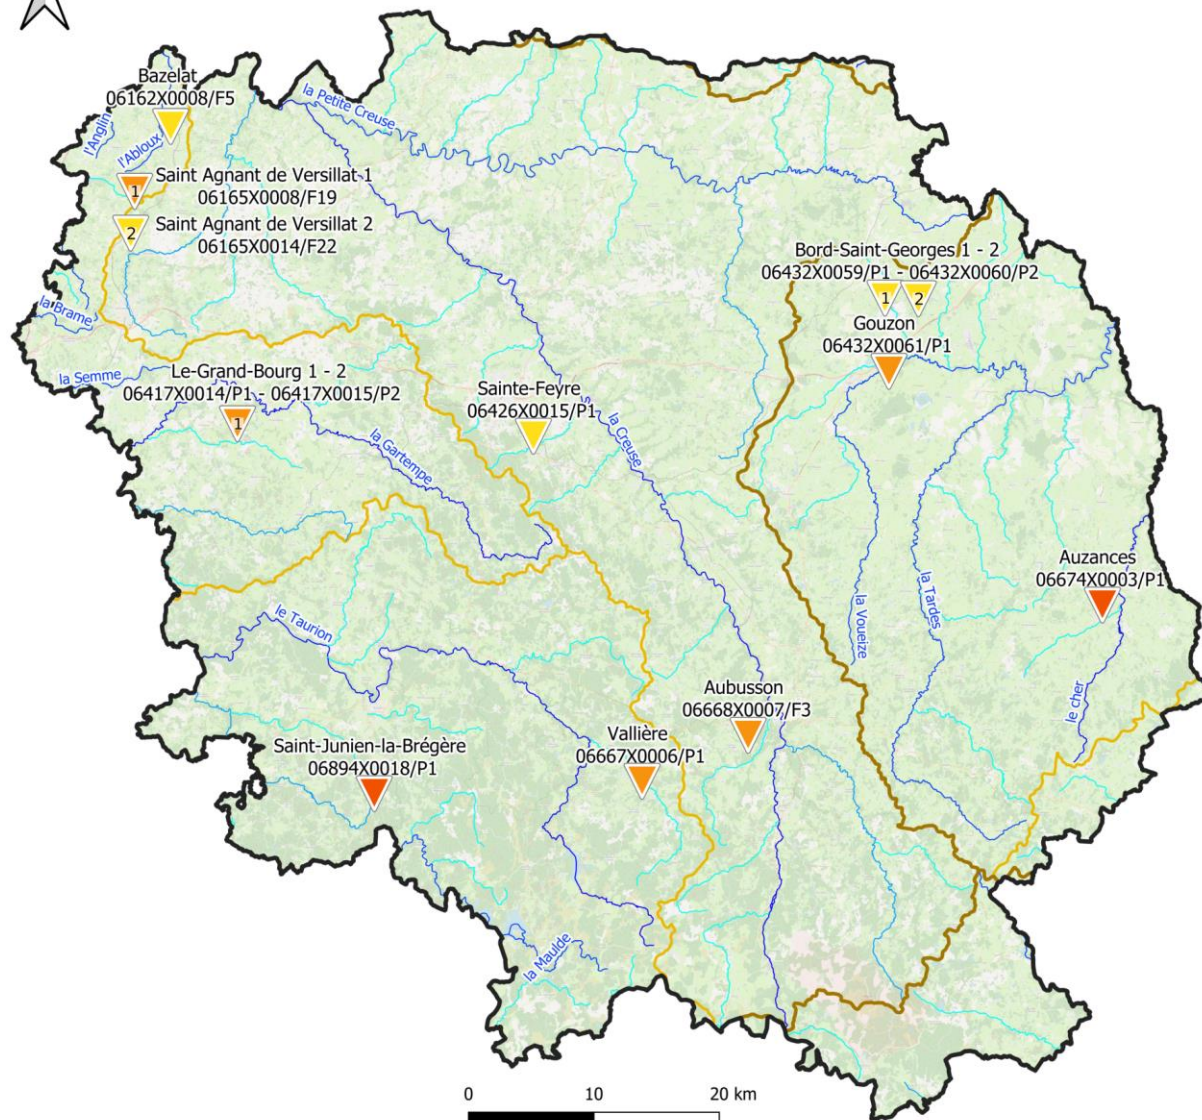
## BILAN AU 26/04/2026

Au 26/04/2026, sur l'ensemble du département, l'évolution des niveaux est orientée à la baisse.

Les niveaux sont majoritairement moyens à moyennement bas.

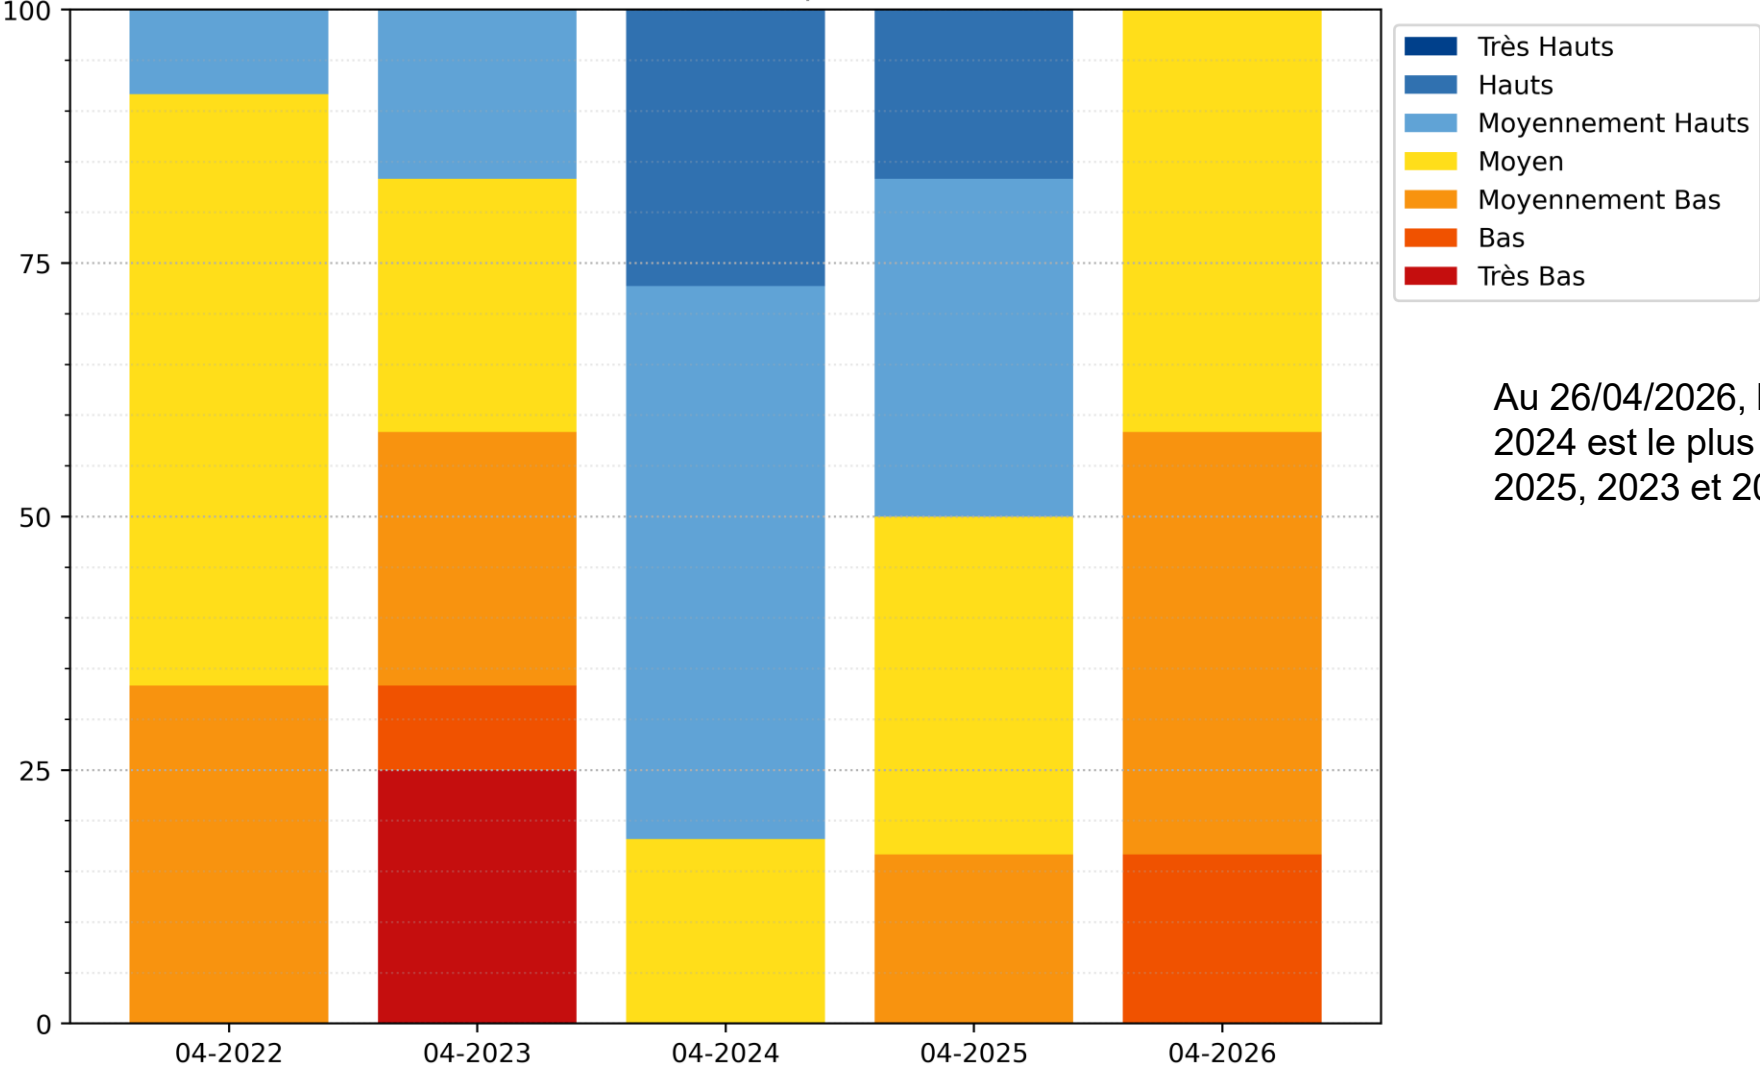
Evolution quantitative du niveau de remplissage des piézomètres - comparaison interannuelle  
(en % des niveaux quantifiés)

Au 26/04/2026, le niveau de remplissage de l'année 2024 est le plus élevé par rapport à ceux de 2026, 2025, 2023 et 2022.

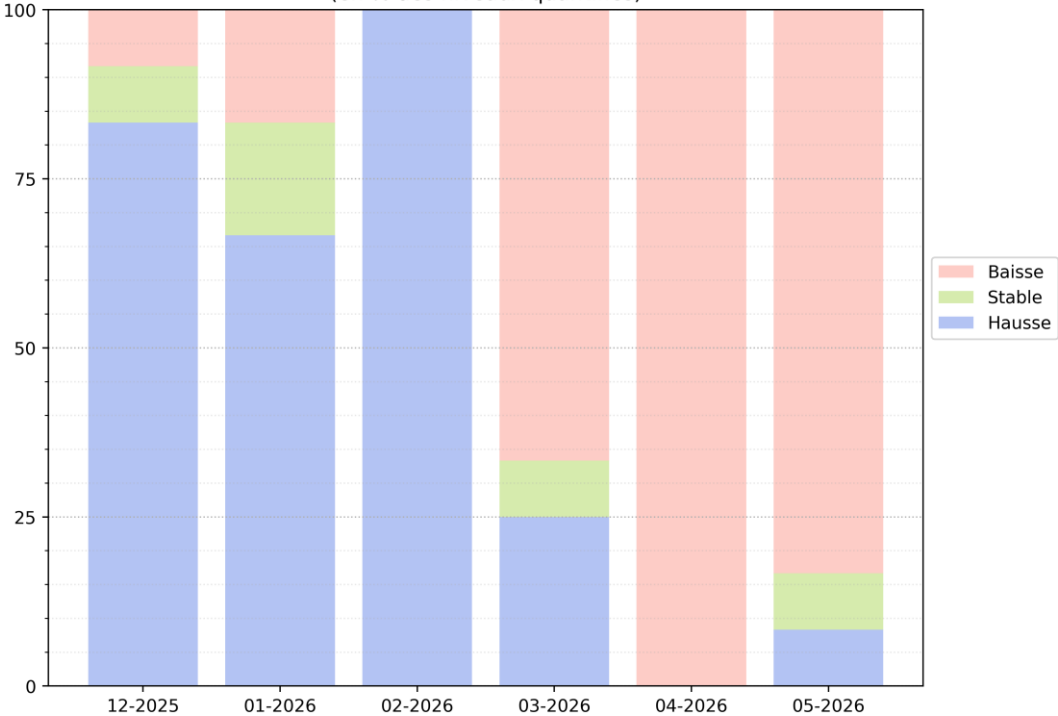
Tendance mensuelle de l'évolution du niveau piézométrique - comparaison mensuelle  
(en % des niveaux quantifiés)

**Tendance mensuelle de l'évolution du niveau piézométrique** = comparaison des niveaux au mois précédent (en % des niveaux quantifiés)

Au 20/05/2026, 83% des piézomètres du département sont orientés à la baisse.

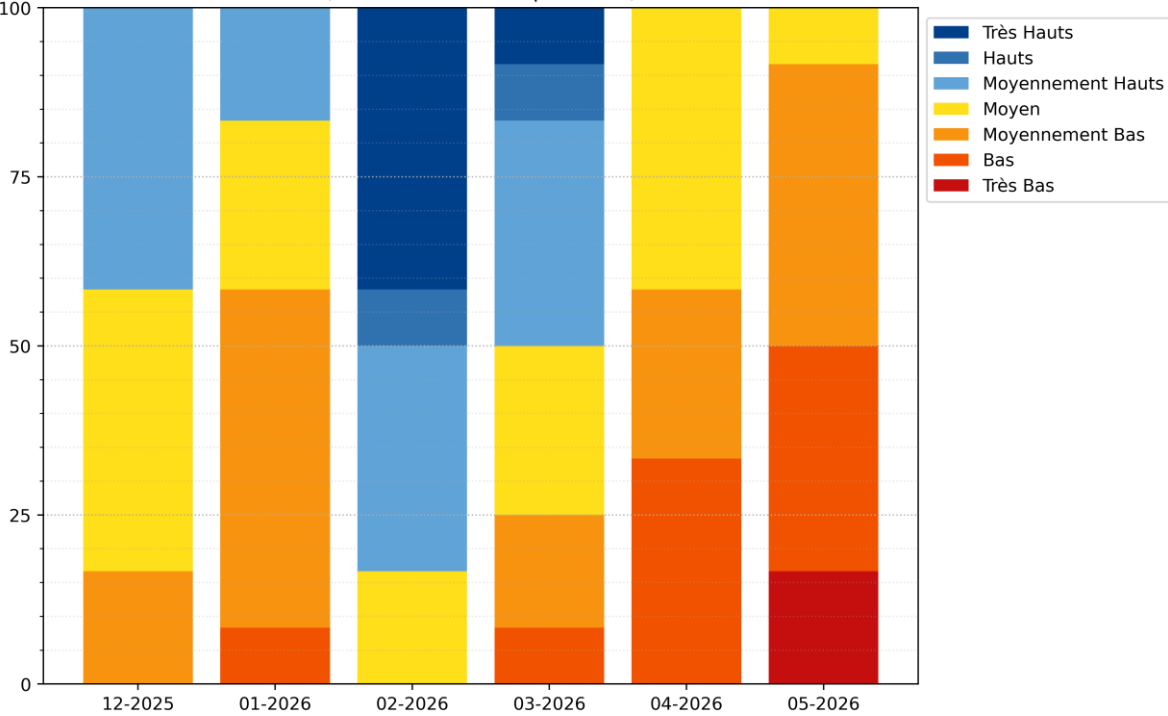
Au 20/05/2026, 50% des piézomètres du département sont sur des niveaux bas à très bas.

**Evolution quantitative mensuelle du niveau des piézomètres** = comparaison des niveaux du mois aux statistiques mensuelles de l'ensemble des mois antérieurs

Evolution quantitative du niveau de remplissage des piézomètres - comparaison mensuelle  
(en % des niveaux quantifiés)

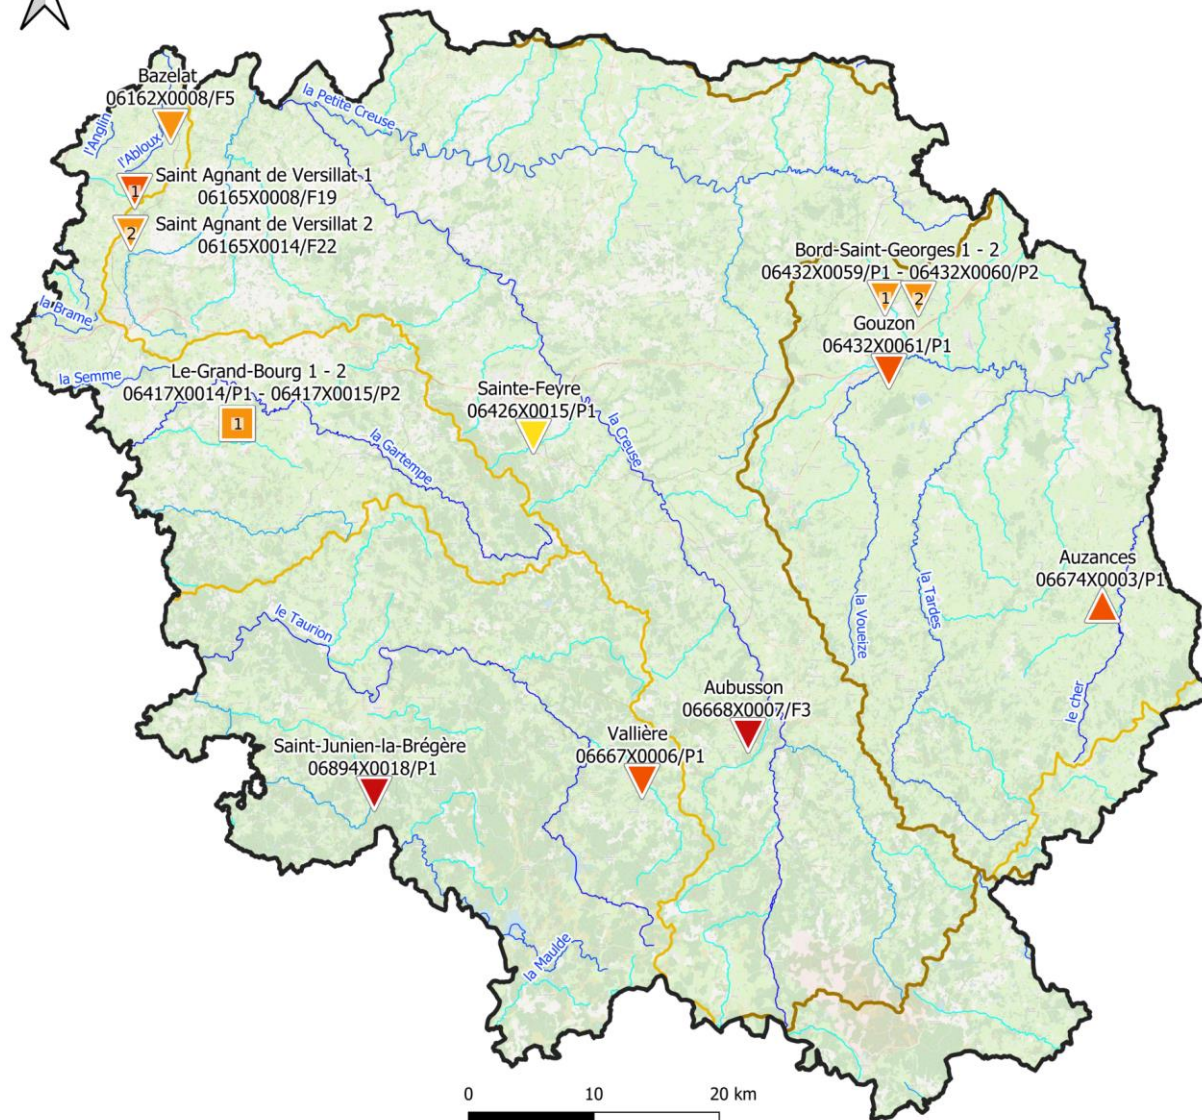
## BILAN AU 20/05/2026

Au 20/05/2026, sur l'ensemble du département, l'évolution des niveaux est principalement orientée à la baisse.

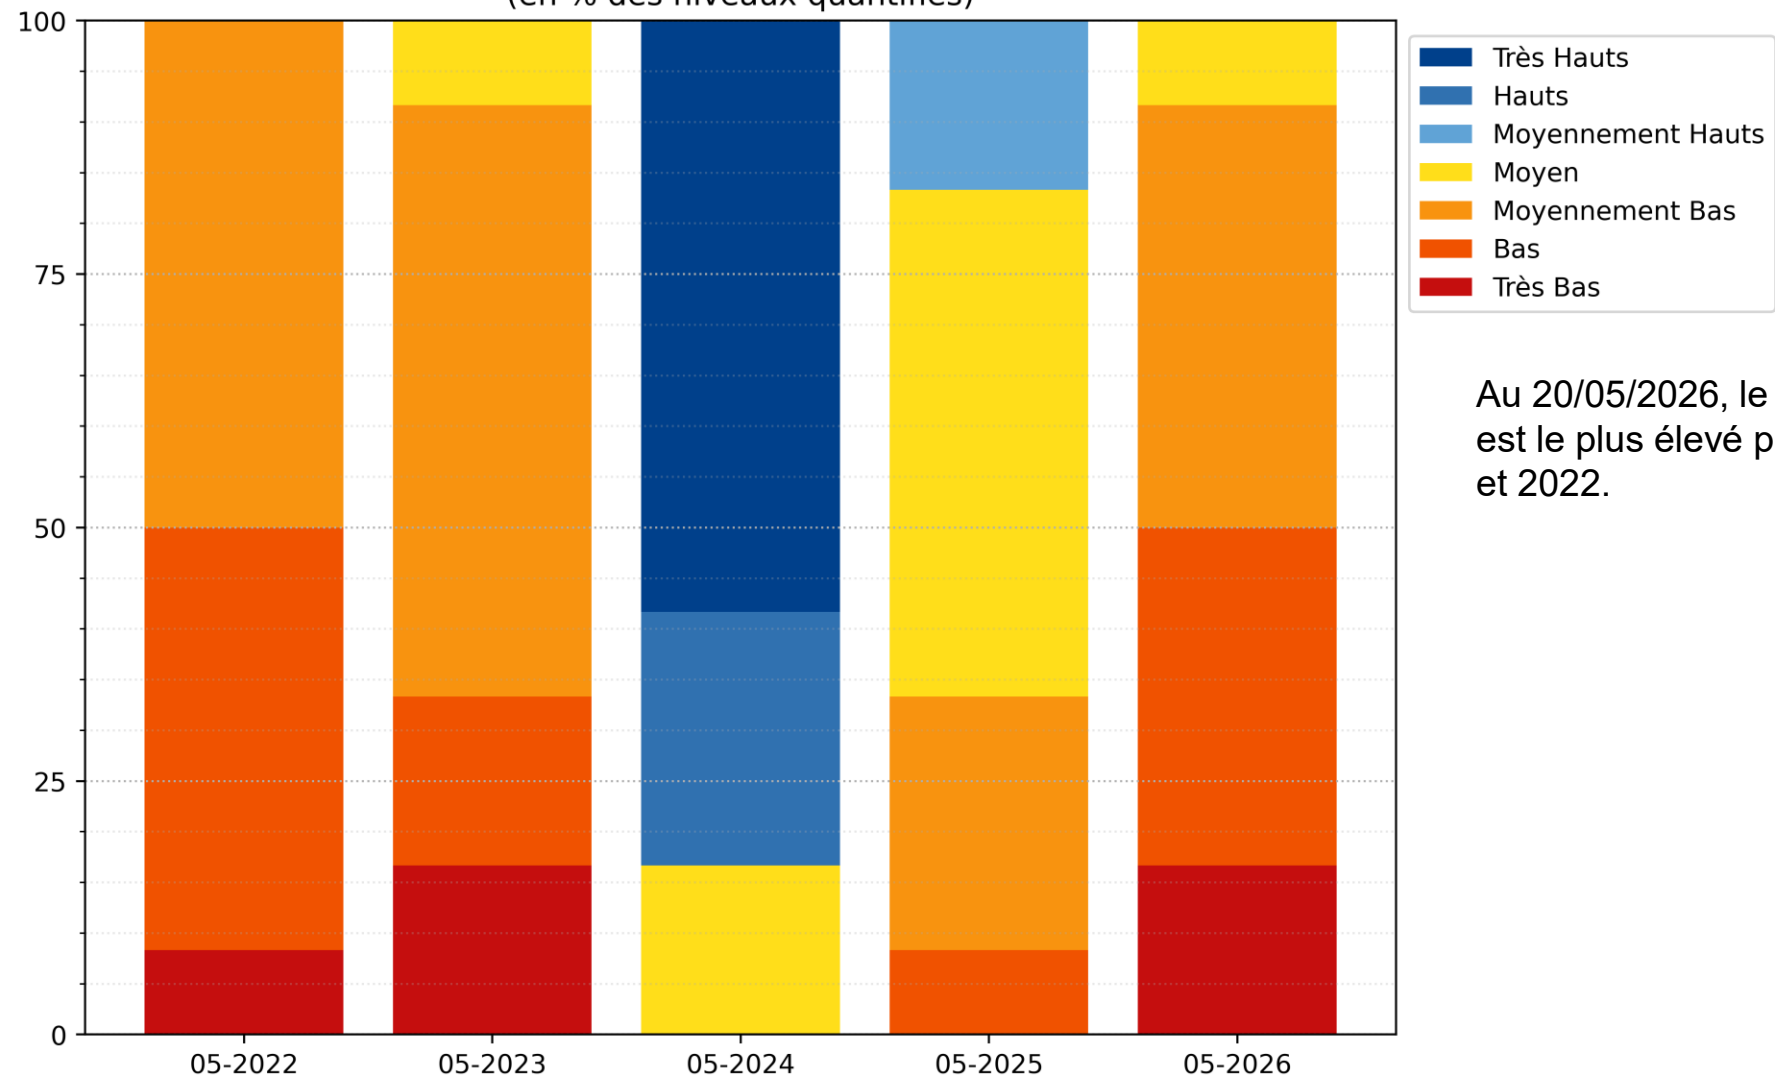
Evolution quantitative du niveau de remplissage des piézomètres - comparaison interannuelle  
(en % des niveaux quantifiés)

Au 20/05/2026, le niveau de remplissage de l'année 2024 est le plus élevé par rapport à ceux de 2026, 2025, 2023 et 2022.

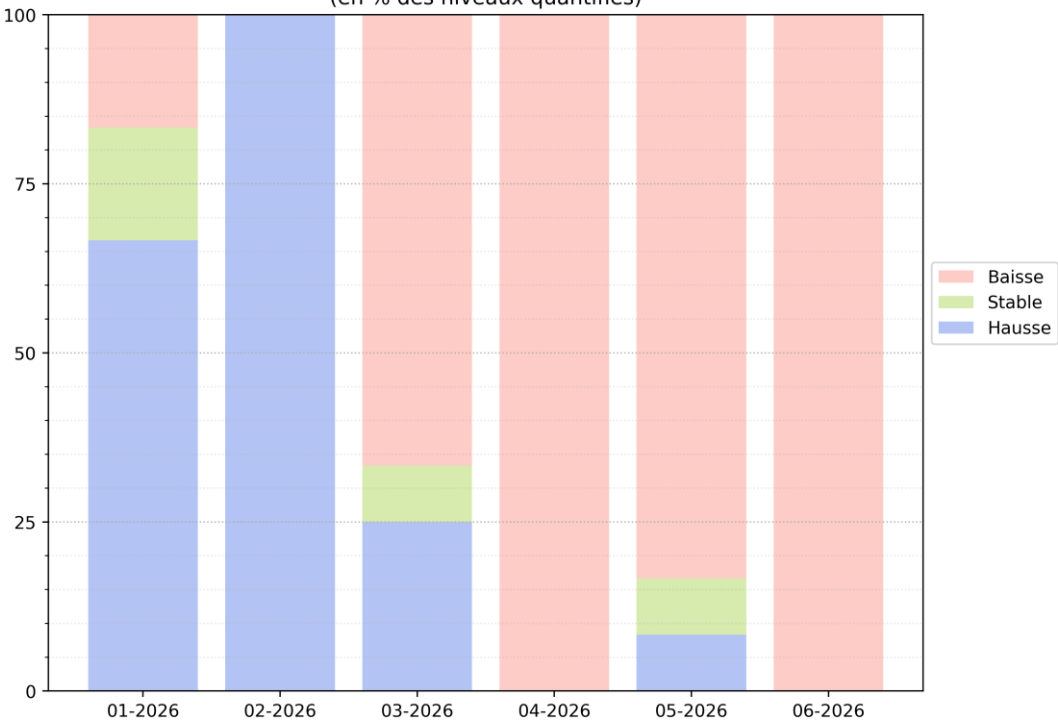
Tendance mensuelle de l'évolution du niveau piézométrique - comparaison mensuelle  
(en % des niveaux quantifiés)

**Tendance mensuelle de l'évolution du niveau piézométrique** = comparaison des niveaux au mois précédent (en % des niveaux quantifiés)

Au 28/06/2026, 100% des piézomètres du département sont orientés à la baisse.

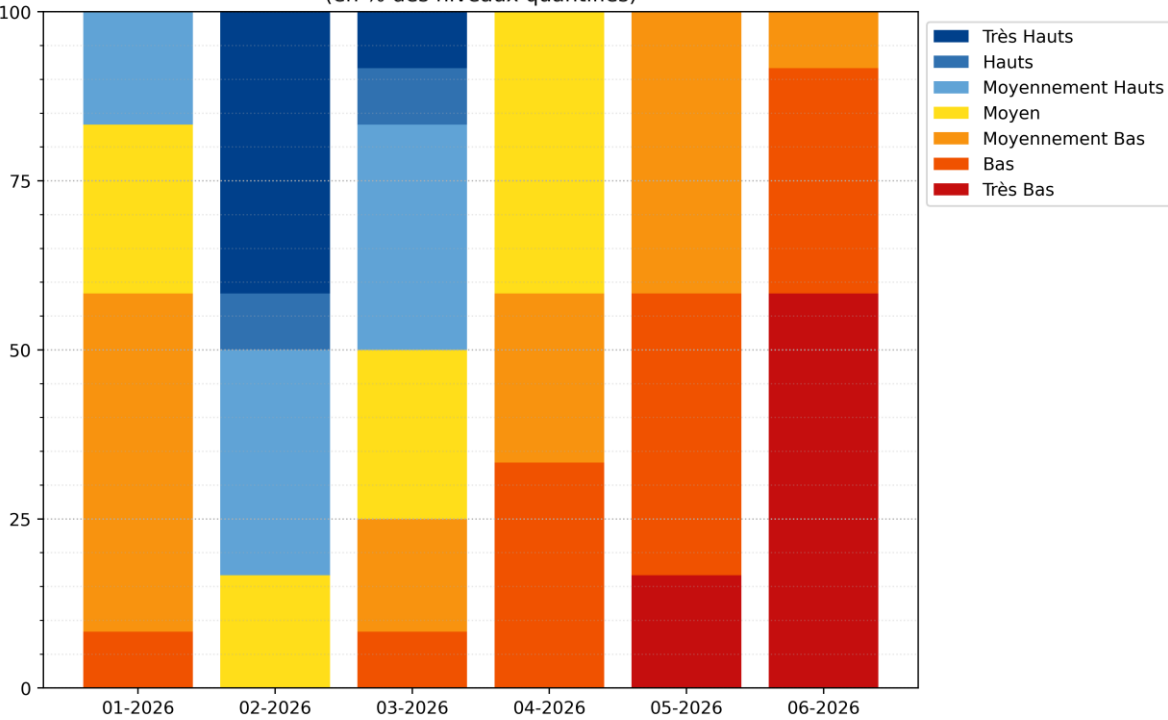
Au 28/06/2026, environ 91% des piézomètres du département sont sur des niveaux bas à très bas.

**Evolution quantitative mensuelle du niveau des piézomètres** = comparaison des niveaux du mois aux statistiques mensuelles de l'ensemble des mois antérieurs

Evolution quantitative du niveau de remplissage des piézomètres - comparaison mensuelle  
(en % des niveaux quantifiés)

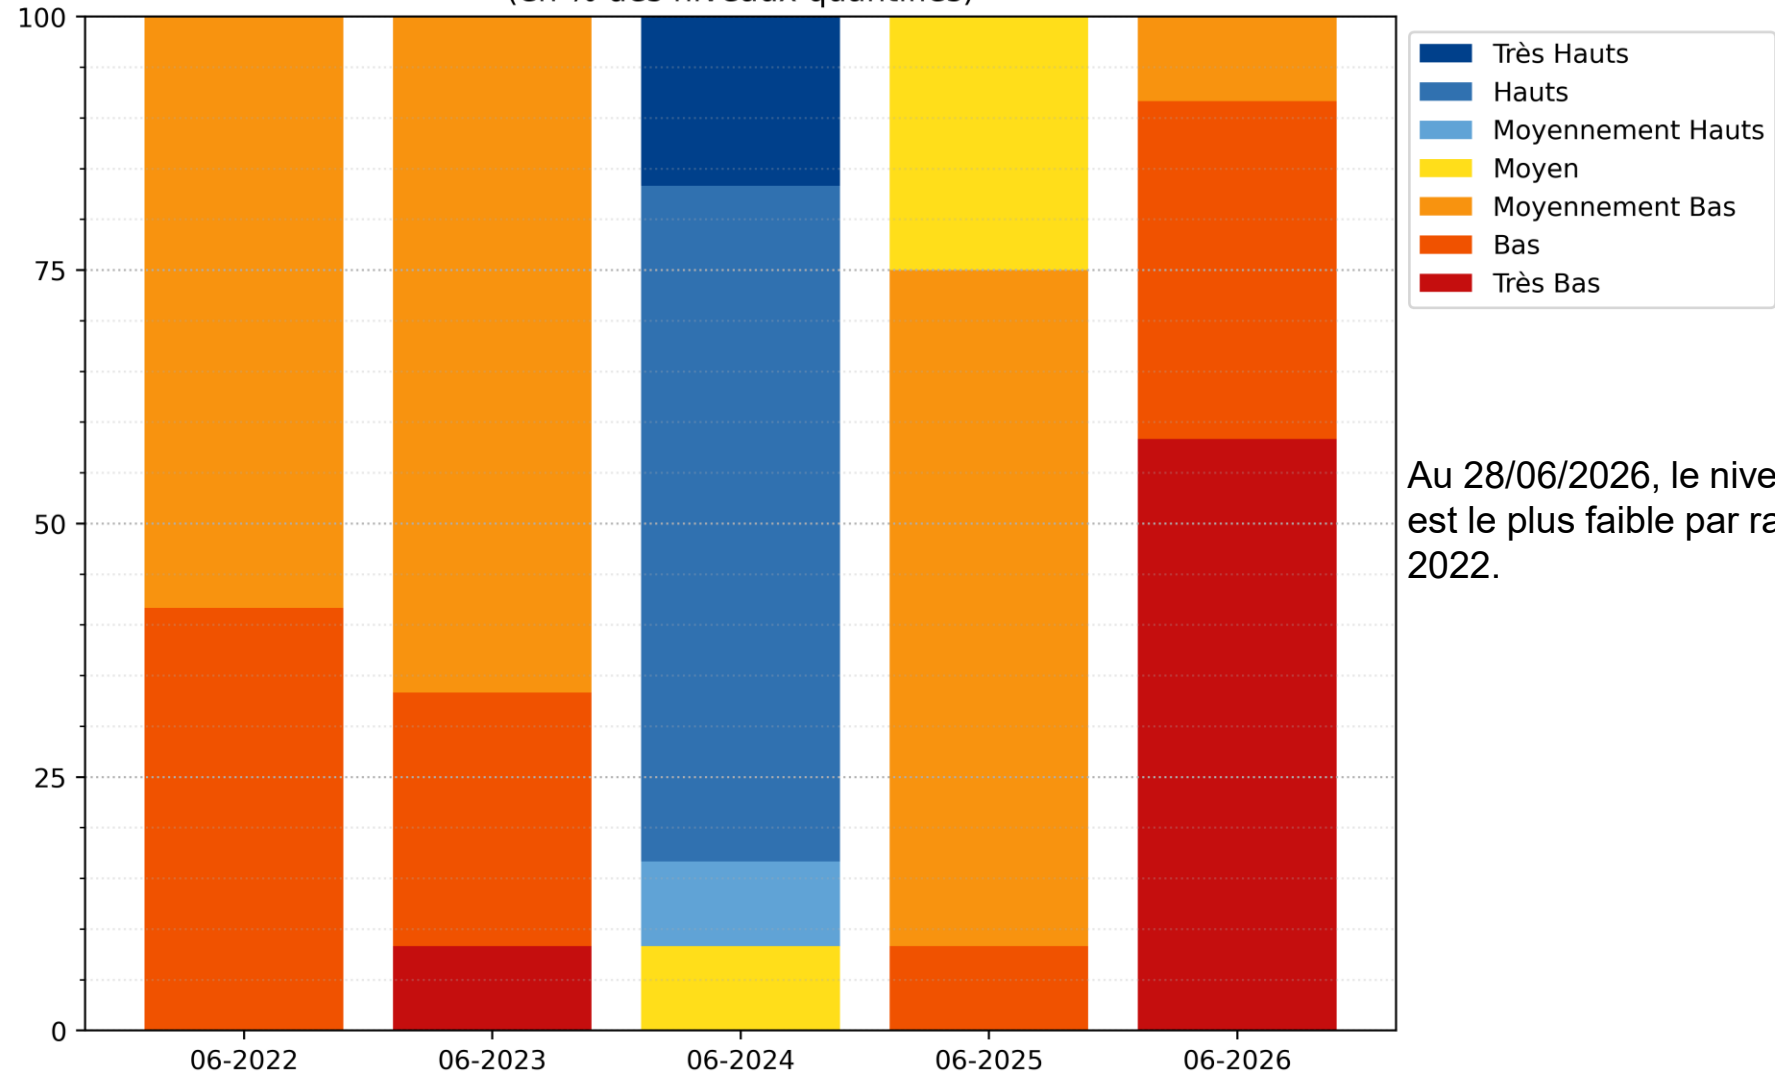
Evolution quantitative du niveau de remplissage des piézomètres - comparaison interannuelle  
(en % des niveaux quantifiés)

Au 28/06/2026, le niveau de remplissage de l'année 2026 est le plus faible par rapport à ceux de 2025, 2024, 2023 et 2022.

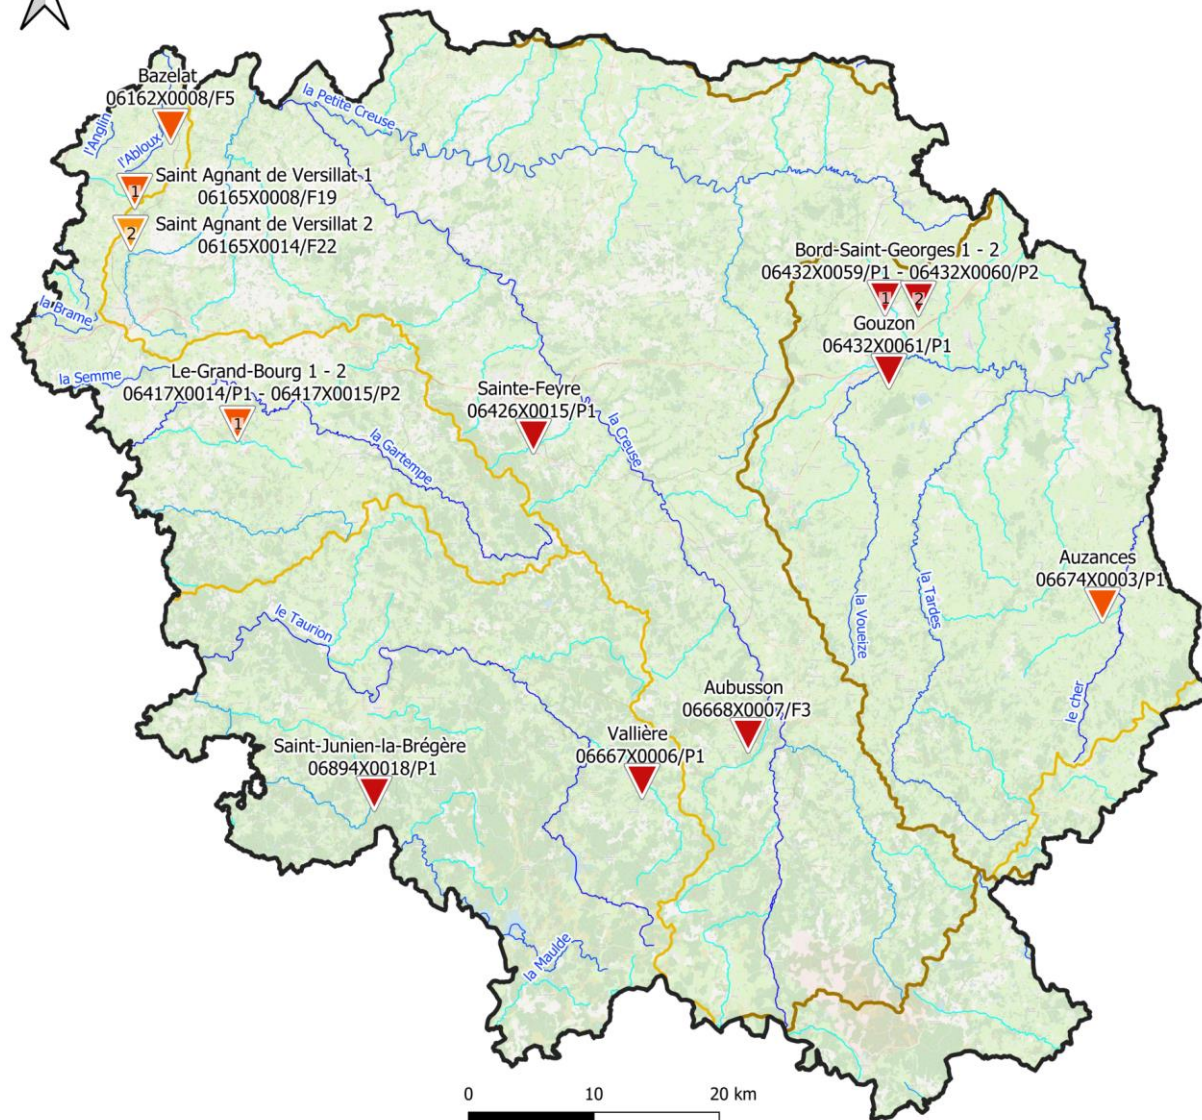
## BILAN AU 28/06/2026

Au 28/06/2026, sur l'ensemble du département, l'évolution des niveaux est orientée à la baisse.

Les niveaux sont majoritairement bas à très bas.

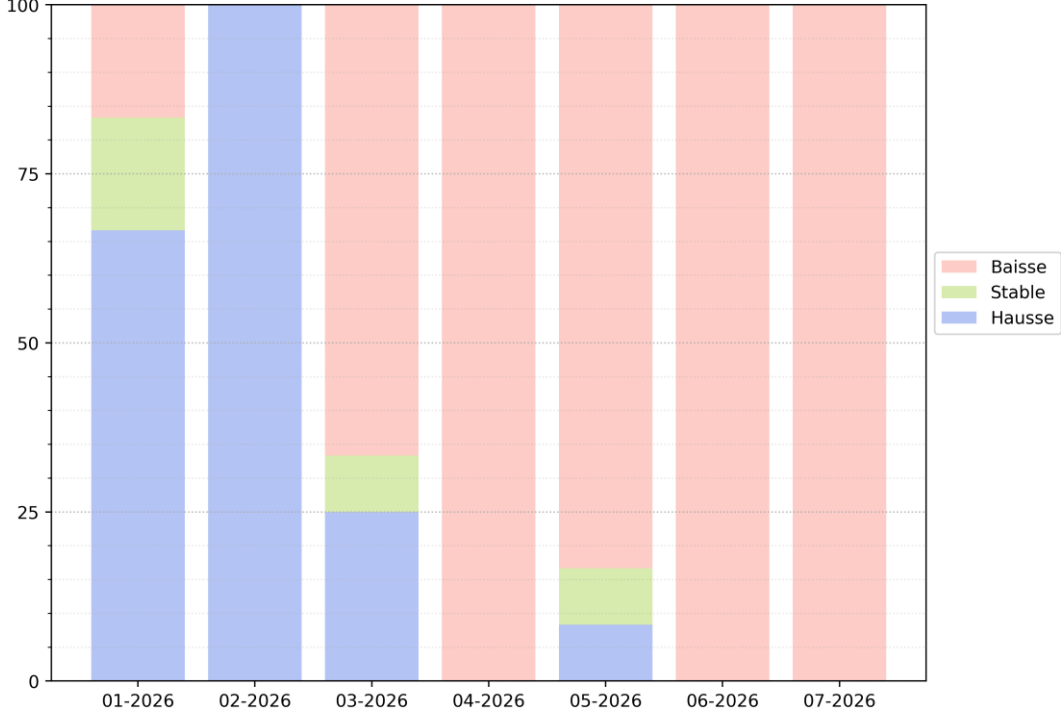
Tendance mensuelle de l'évolution du niveau piézométrique - comparaison mensuelle  
(en % des niveaux quantifiés)

**Tendance mensuelle de l'évolution du niveau piézométrique** = comparaison des niveaux au mois précédent (en % des niveaux quantifiés)

Au 26/07/2026, 100% des piézomètres du département sont orientés à la baisse.

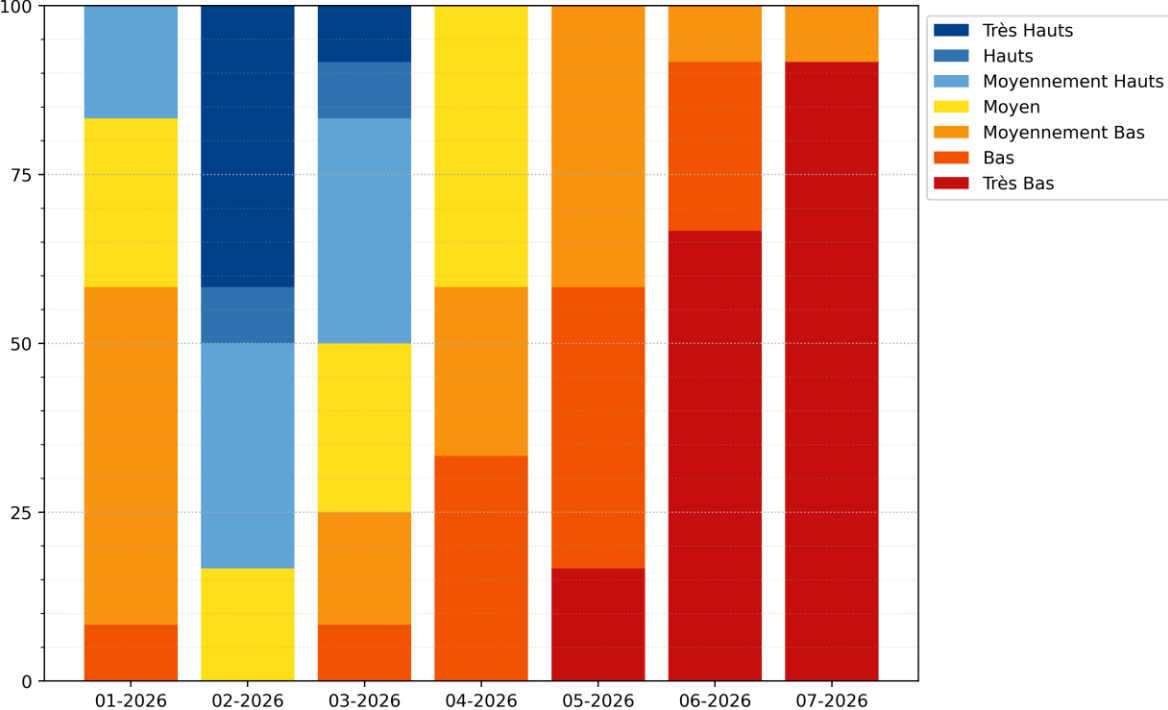
Au 26/07/2026, 91% des piézomètres du département sont sur des niveaux bas à très bas. Il s'agit du 3ème mois consécutif ayant majoritairement des niveaux bas à très bas.

Evolution quantitative du niveau de remplissage des piézomètres - comparaison mensuelle  
(en % des niveaux quantifiés)

**Evolution quantitative mensuelle du niveau des piézomètres** = comparaison des niveaux du mois aux statistiques mensuelles de l'ensemble des mois antérieurs
