# BILAN EAU SOUTERRAINES

Département de la Creuse

BRGM Nouvelle-Aquitaine – Site de Poitiers

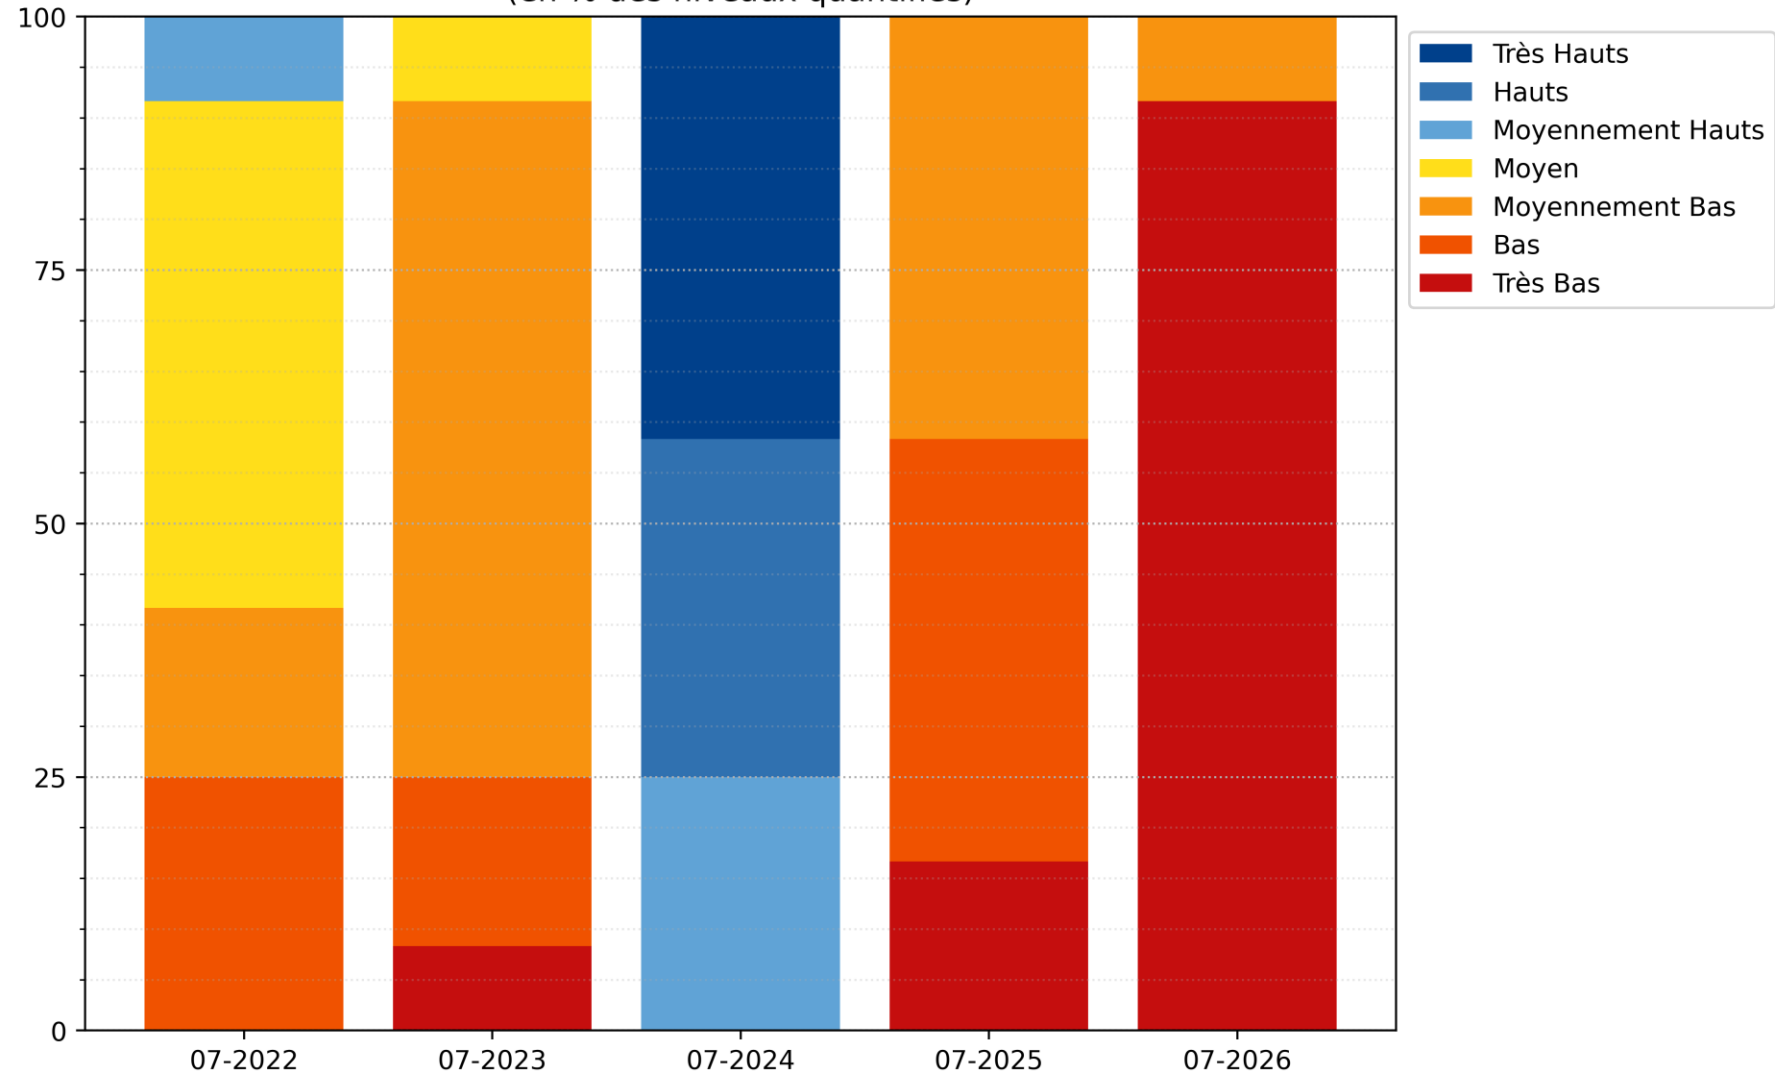
Evolution quantitative du niveau de remplissage des piézomètres - comparaison interannuelle  
(en % des niveaux quantifiés)

Au 26/07/2026, le niveau de remplissage en juillet 2026 est le plus bas par rapport à ceux en 2025, 2024, 2023 et 2022.

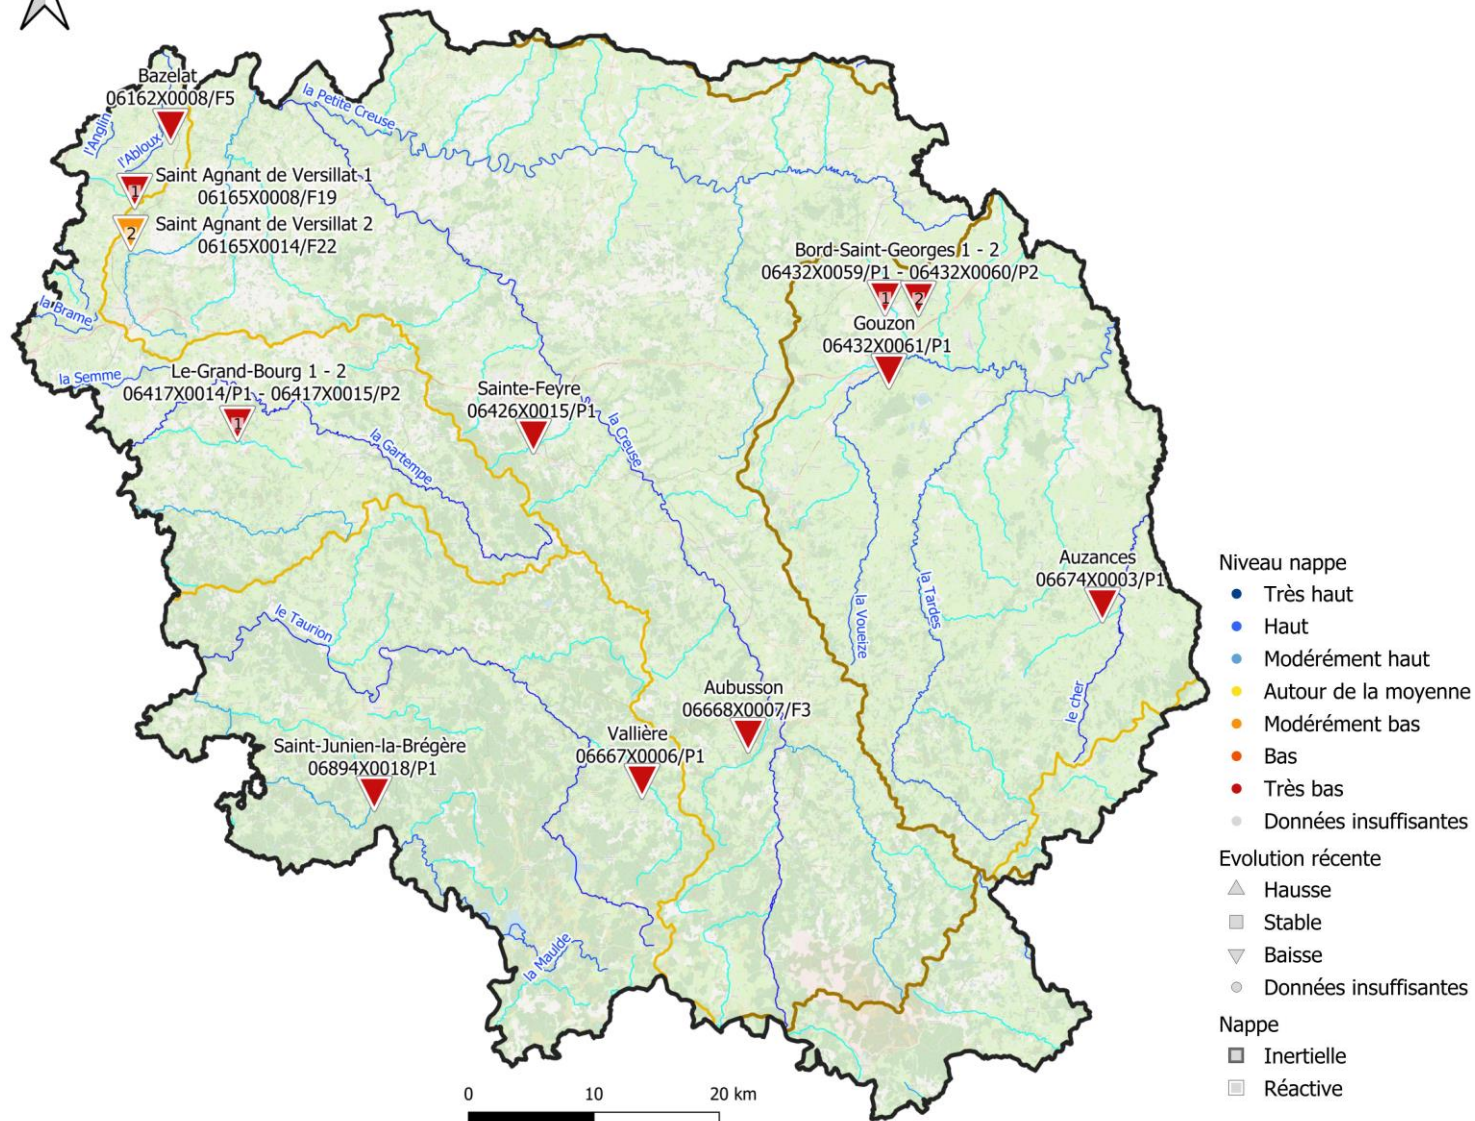
## BILAN AU 26/07/2026

Au 26/07/2026, sur l'ensemble du département, l'évolution des niveaux est orientée à la baisse.

Les niveaux sont majoritairement très bas.
