# BILAN EAU SOUTERRAINES

Département de la Creuse

BRGM Nouvelle-Aquitaine – Site de Poitiers

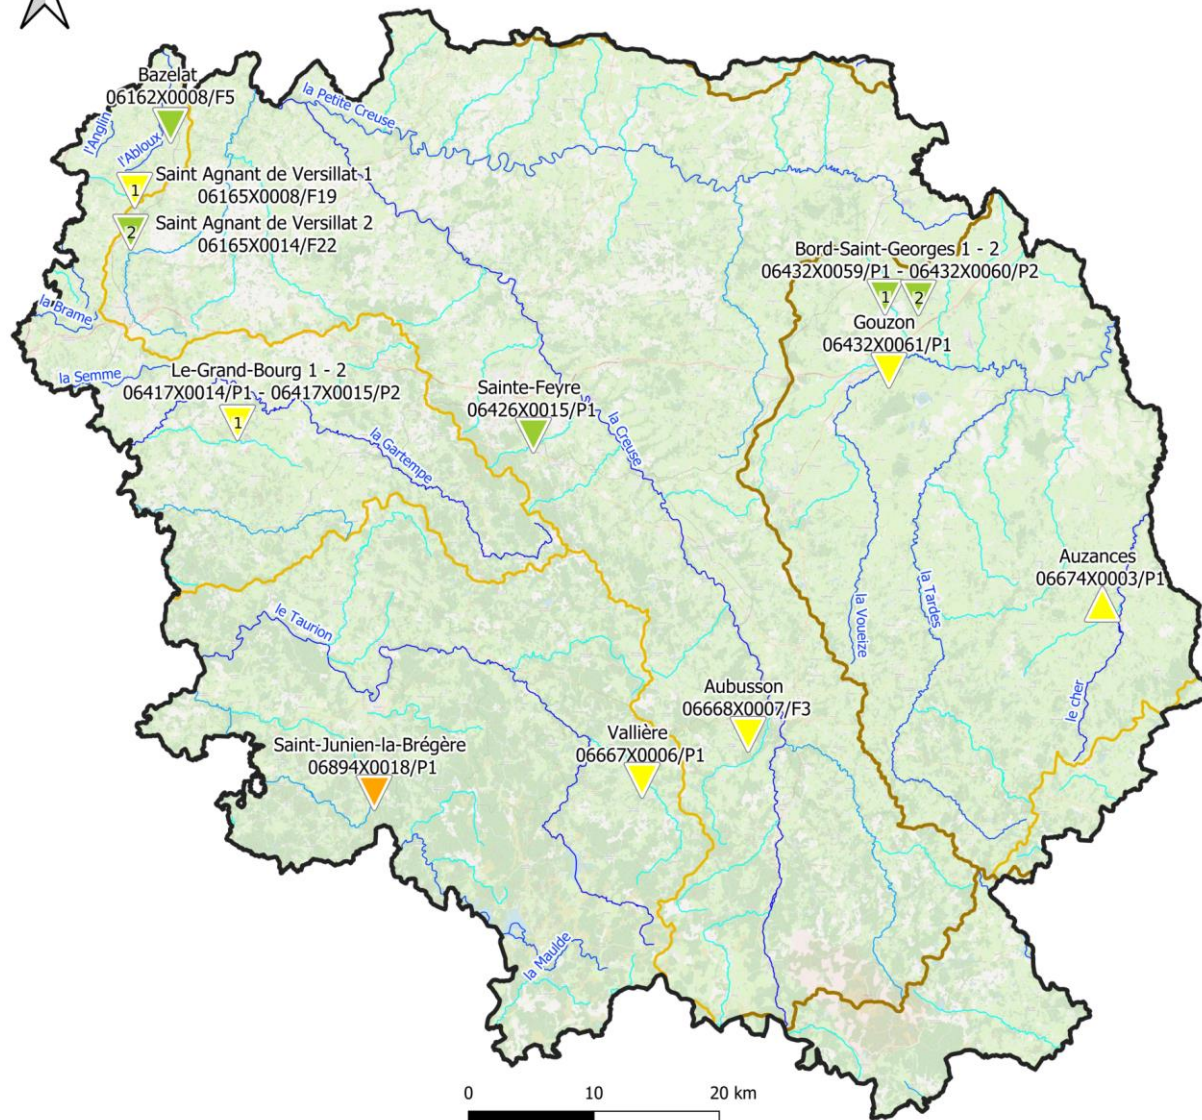
## BILAN AU 15/06/2025

Au 15/06/2025, sur l'ensemble du département, l'évolution des niveaux est principalement orientée à la baisse.

Les niveaux sont majoritairement moyens à moyennement bas.

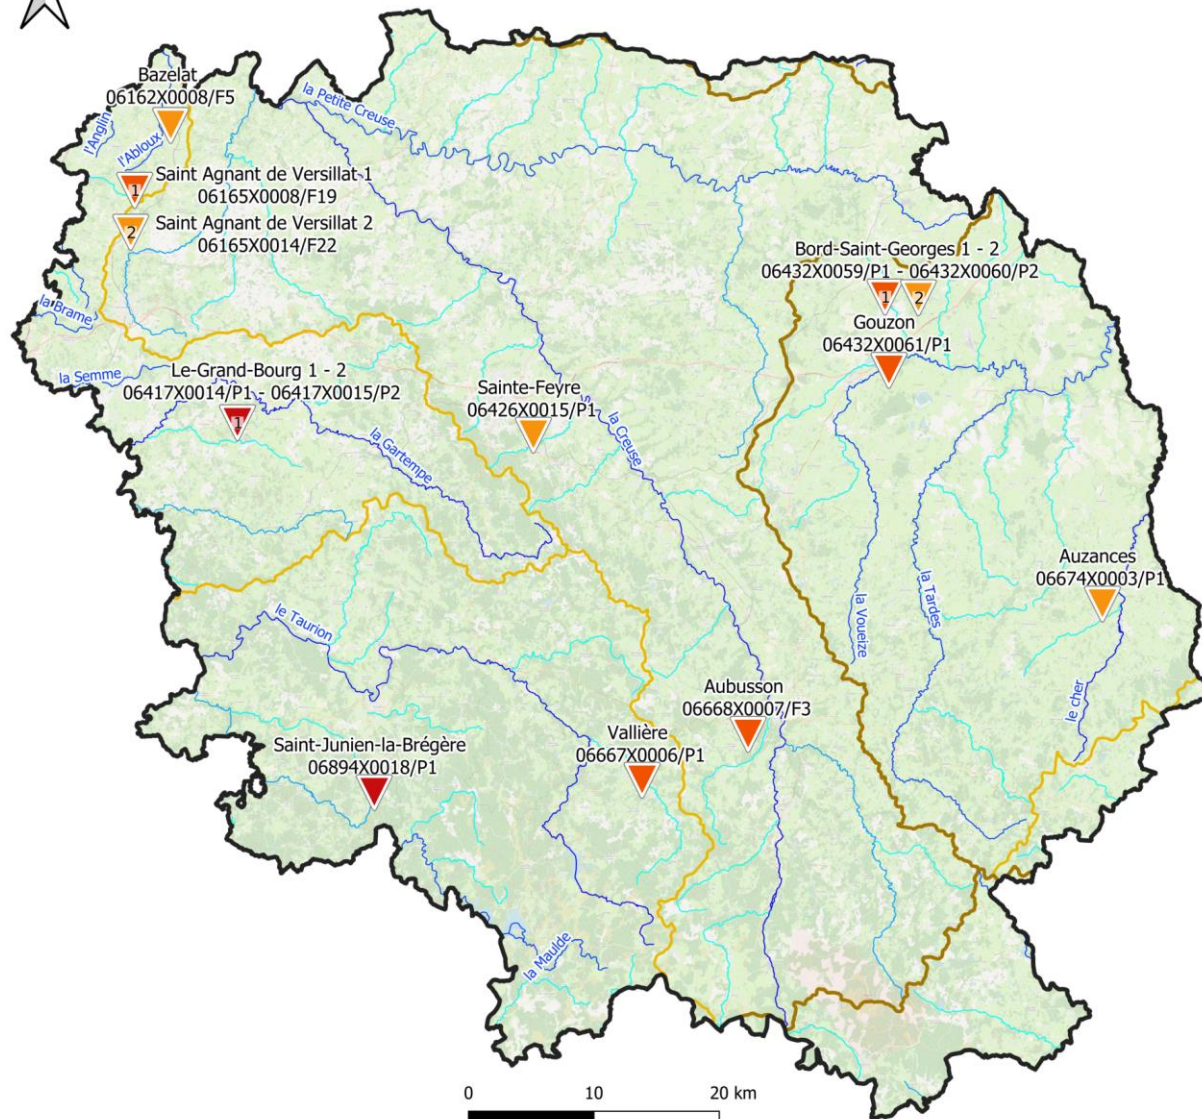
## BILAN AU 15/07/2025

Au 15/07/2025, sur l'ensemble du département, l'évolution des niveaux est principalement orientée à la baisse. Les niveaux sont majoritairement bas à très bas.

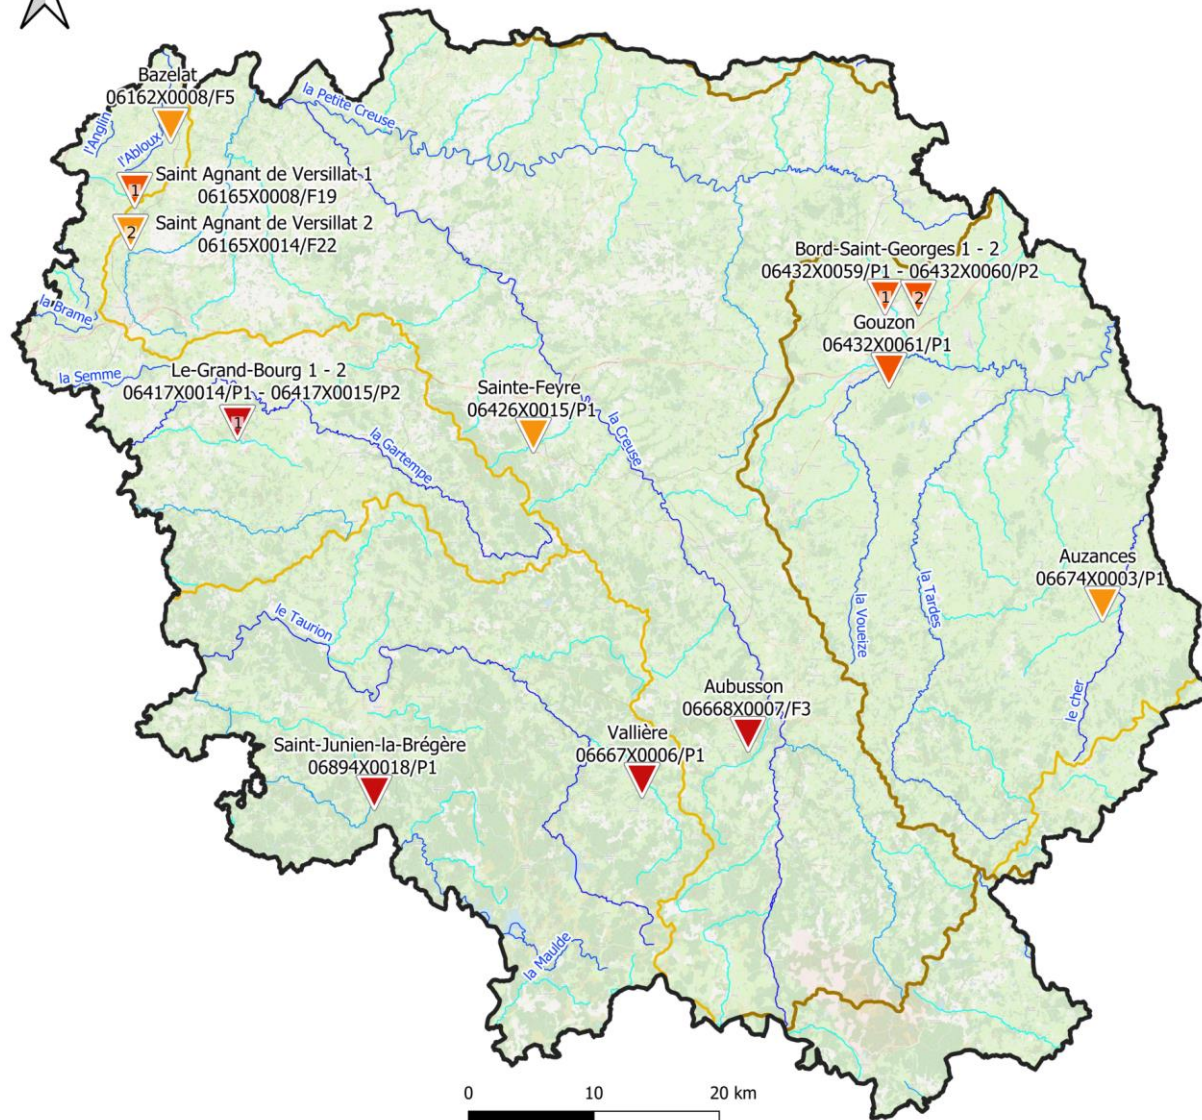
## BILAN AU 24/08/2025

Au 24/08/2025, sur l'ensemble du département, l'évolution des niveaux est principalement orientée à la baisse.

Les niveaux sont majoritairement bas à très bas.

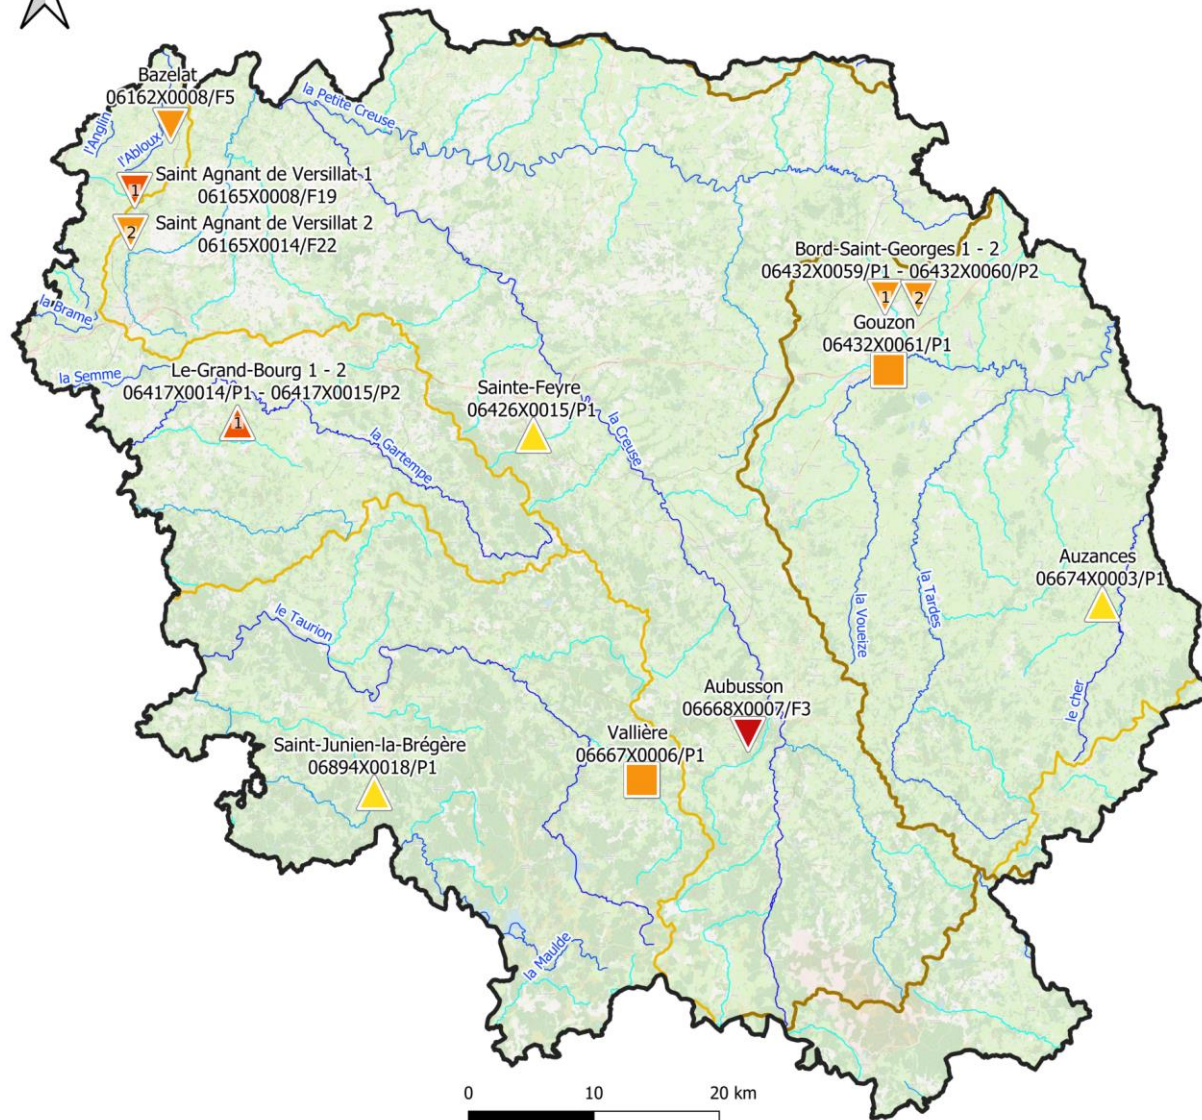
## BILAN AU 21/09/2025

Au 21/09/2025, Sur l'ensemble du département, l'évolution des niveaux est majoritairement orientée à la baisse.

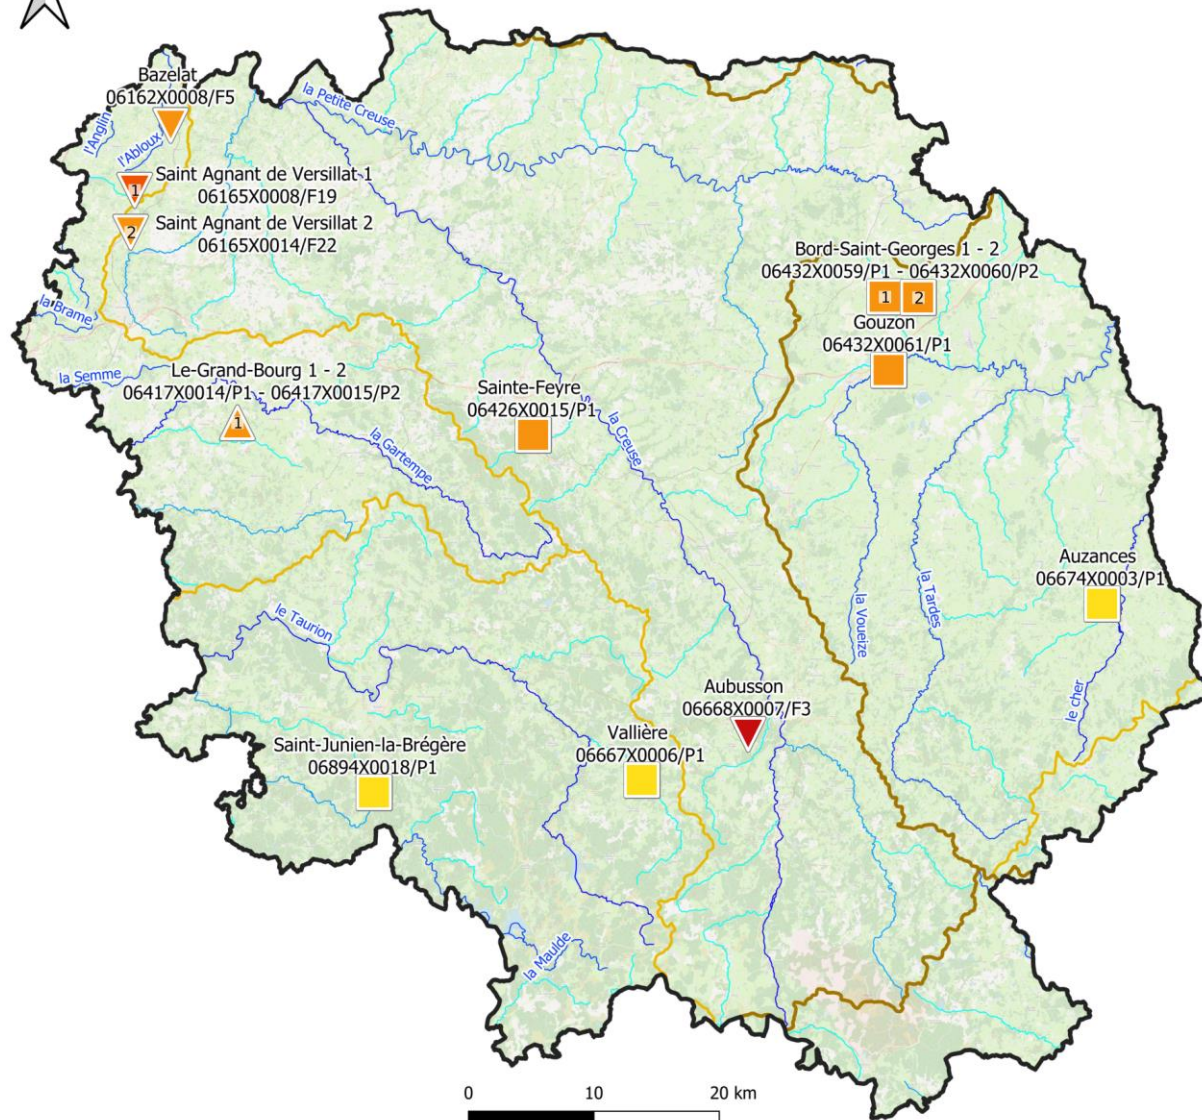
## BILAN AU 13/10/2025

Au 13/10/2025, sur l'ensemble du département, l'évolution des niveaux est principalement stable. Les niveaux sont majoritairement moyens à moyennement bas.

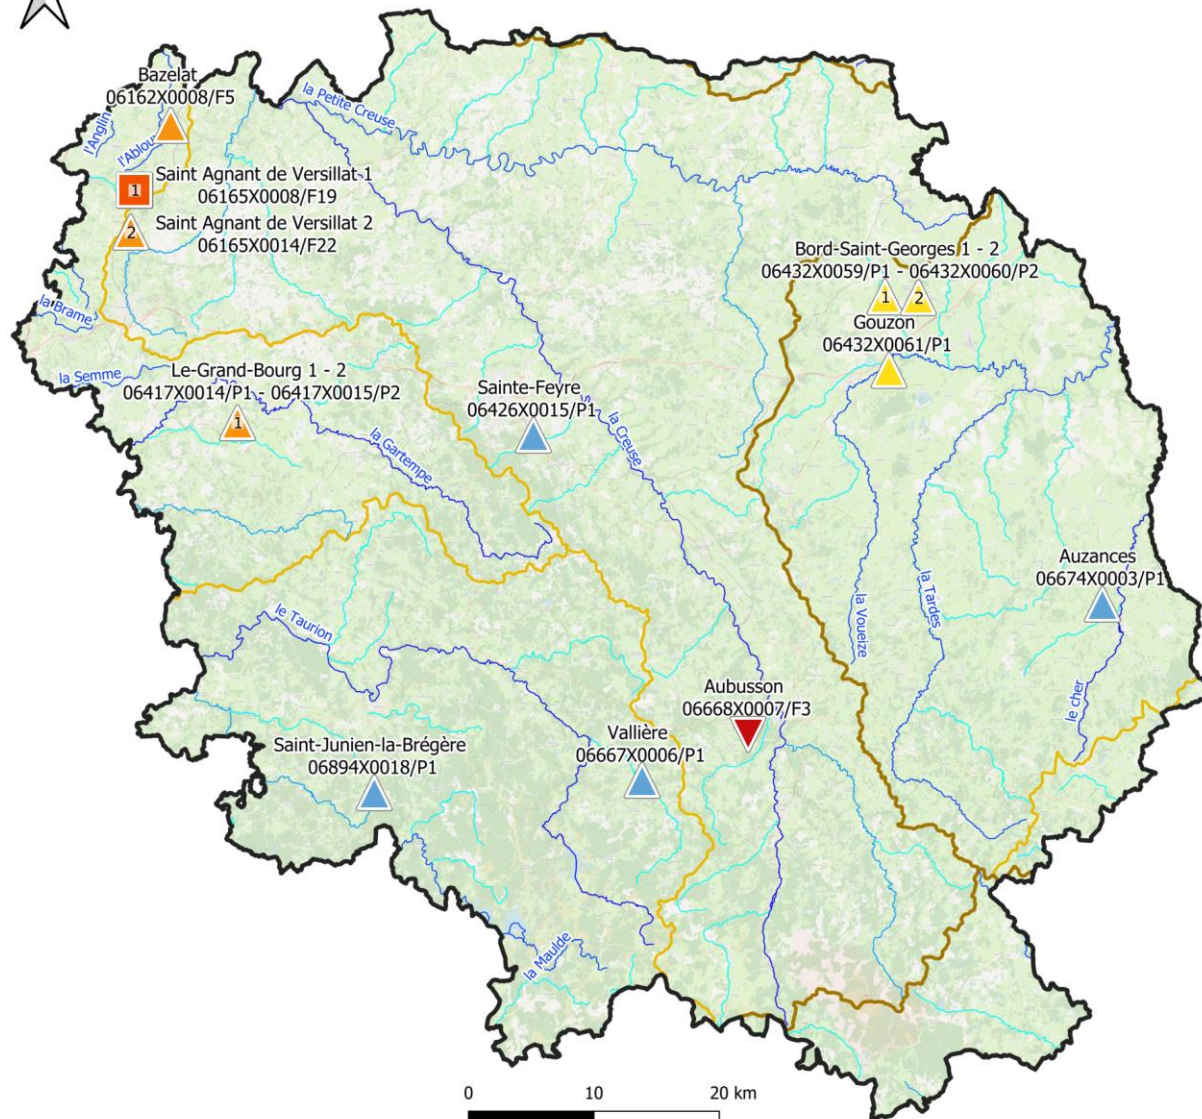
## BILAN AU 23/11/2025

Au 23/11/2025, sur l'ensemble du département, l'évolution des niveaux est principalement orientée à la hausse.

Les niveaux sont majoritairement moyens à moyennement hauts.
