# BILAN EAU SOUTERRAINES

Département de la Creuse

BRGM Nouvelle-Aquitaine – Site de Poitiers

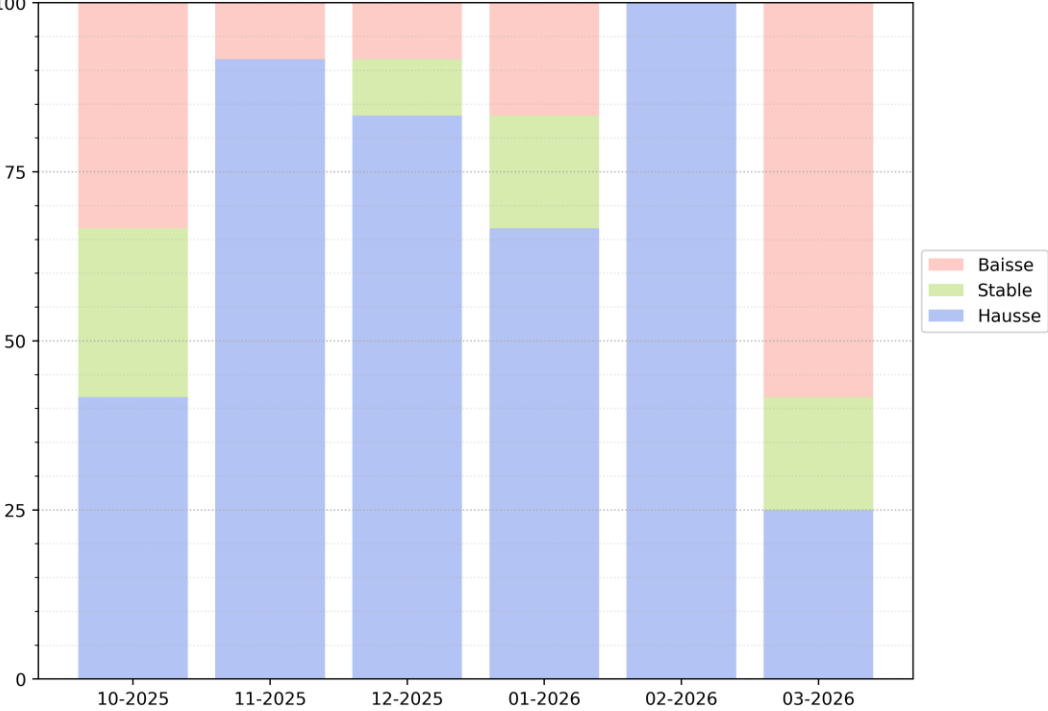
Tendance mensuelle de l'évolution du niveau piézométrique - comparaison mensuelle  
(en % des niveaux quantifiés)

**Tendance mensuelle de l'évolution du niveau piézométrique** = comparaison des niveaux au mois précédent (en % des niveaux quantifiés)

Au 29/03/2026, 58 % des piézomètres du département sont orientés à la baisse. Ce mois marque une inversion de tendance, après une période dominée par des hausses entre novembre 2025 et février 2026, avec un pic en février où l'ensemble des piézomètres était en hausse.

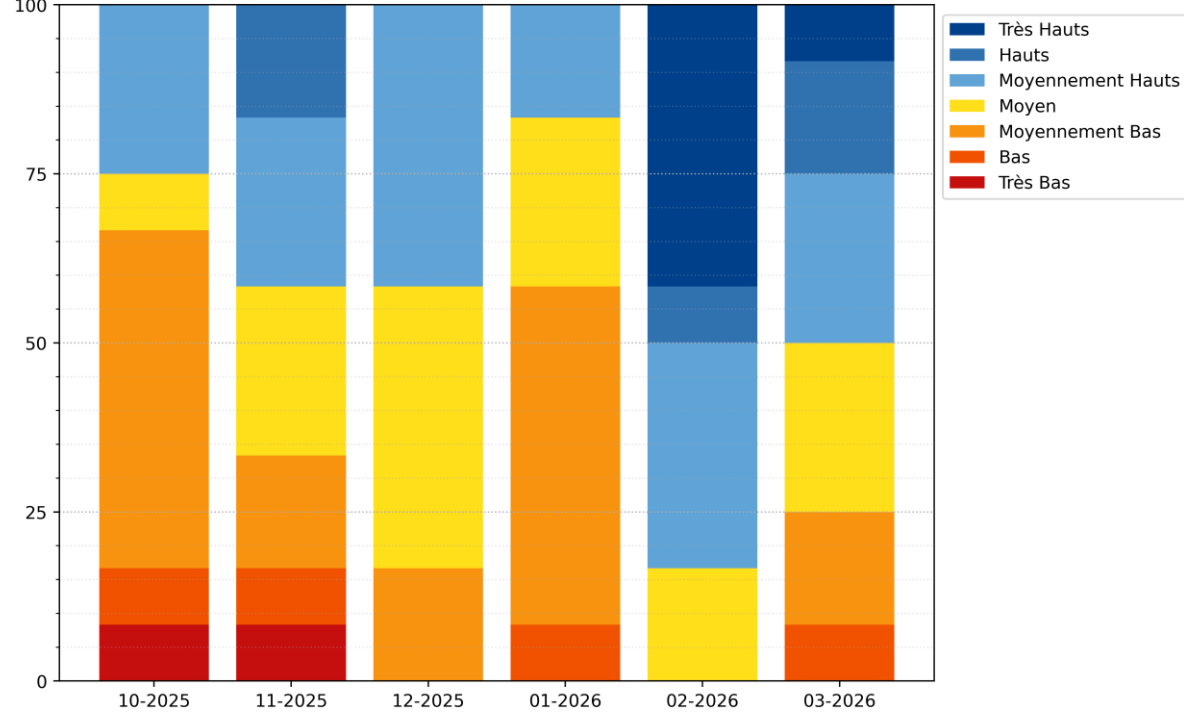
Evolution quantitative du niveau de remplissage des piézomètres - comparaison mensuelle  
(en % des niveaux quantifiés)

Au 29/03/2026, 50 % des piézomètres du département affichent des niveaux de remplissage supérieurs à la moyenne.

**Evolution quantitative mensuelle du niveau des piézomètres** = comparaison des niveaux du mois aux statistiques mensuelles de l'ensemble des mois antérieurs

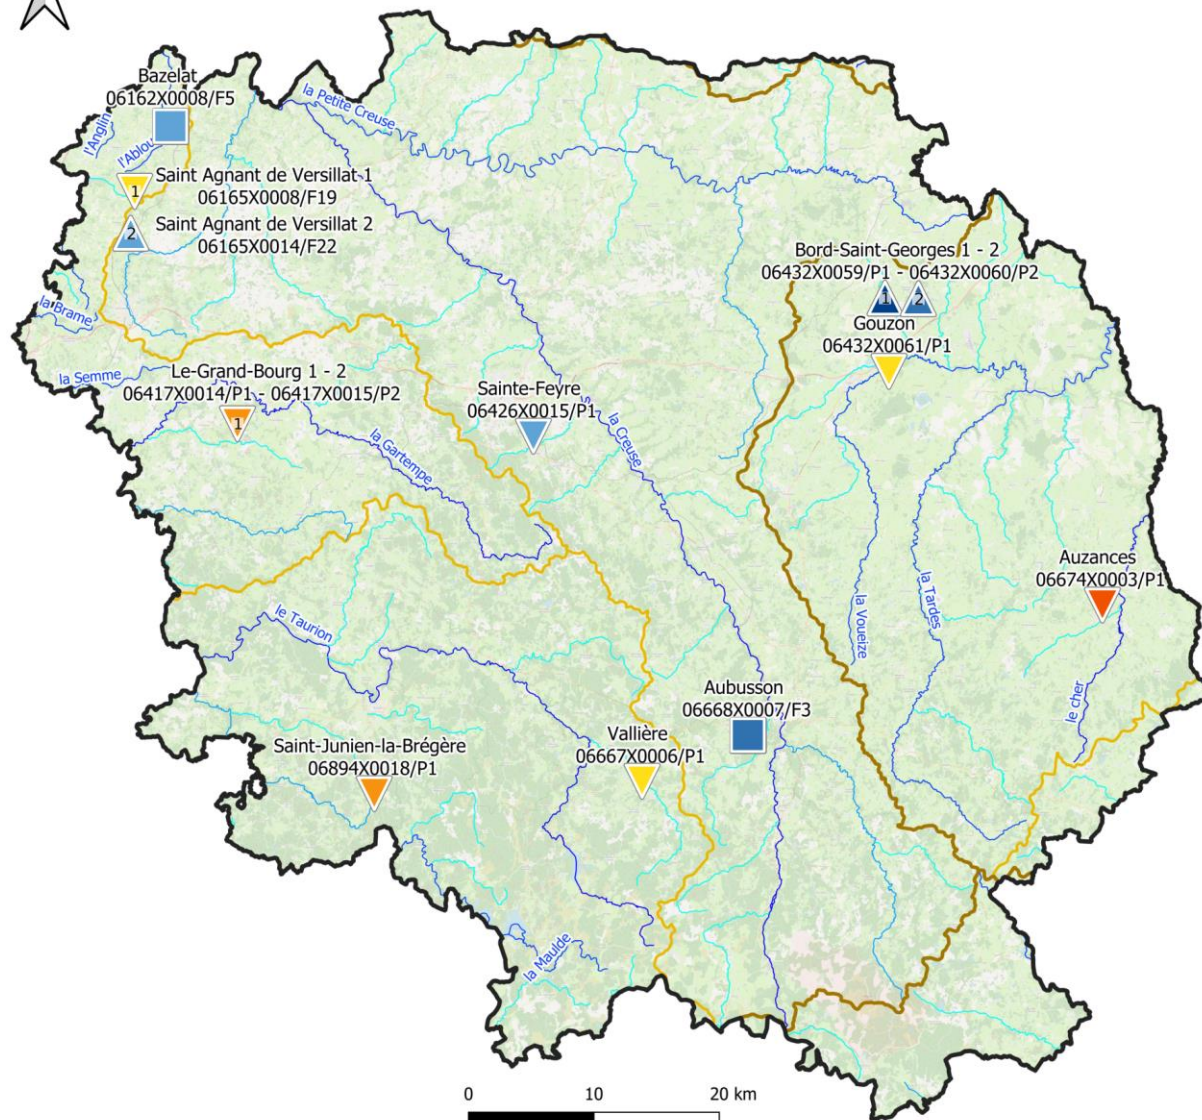
## BILAN AU 29/03/2026

Au 29/03/2026, sur l'ensemble du département, l'évolution des niveaux est principalement orientée à la baisse.

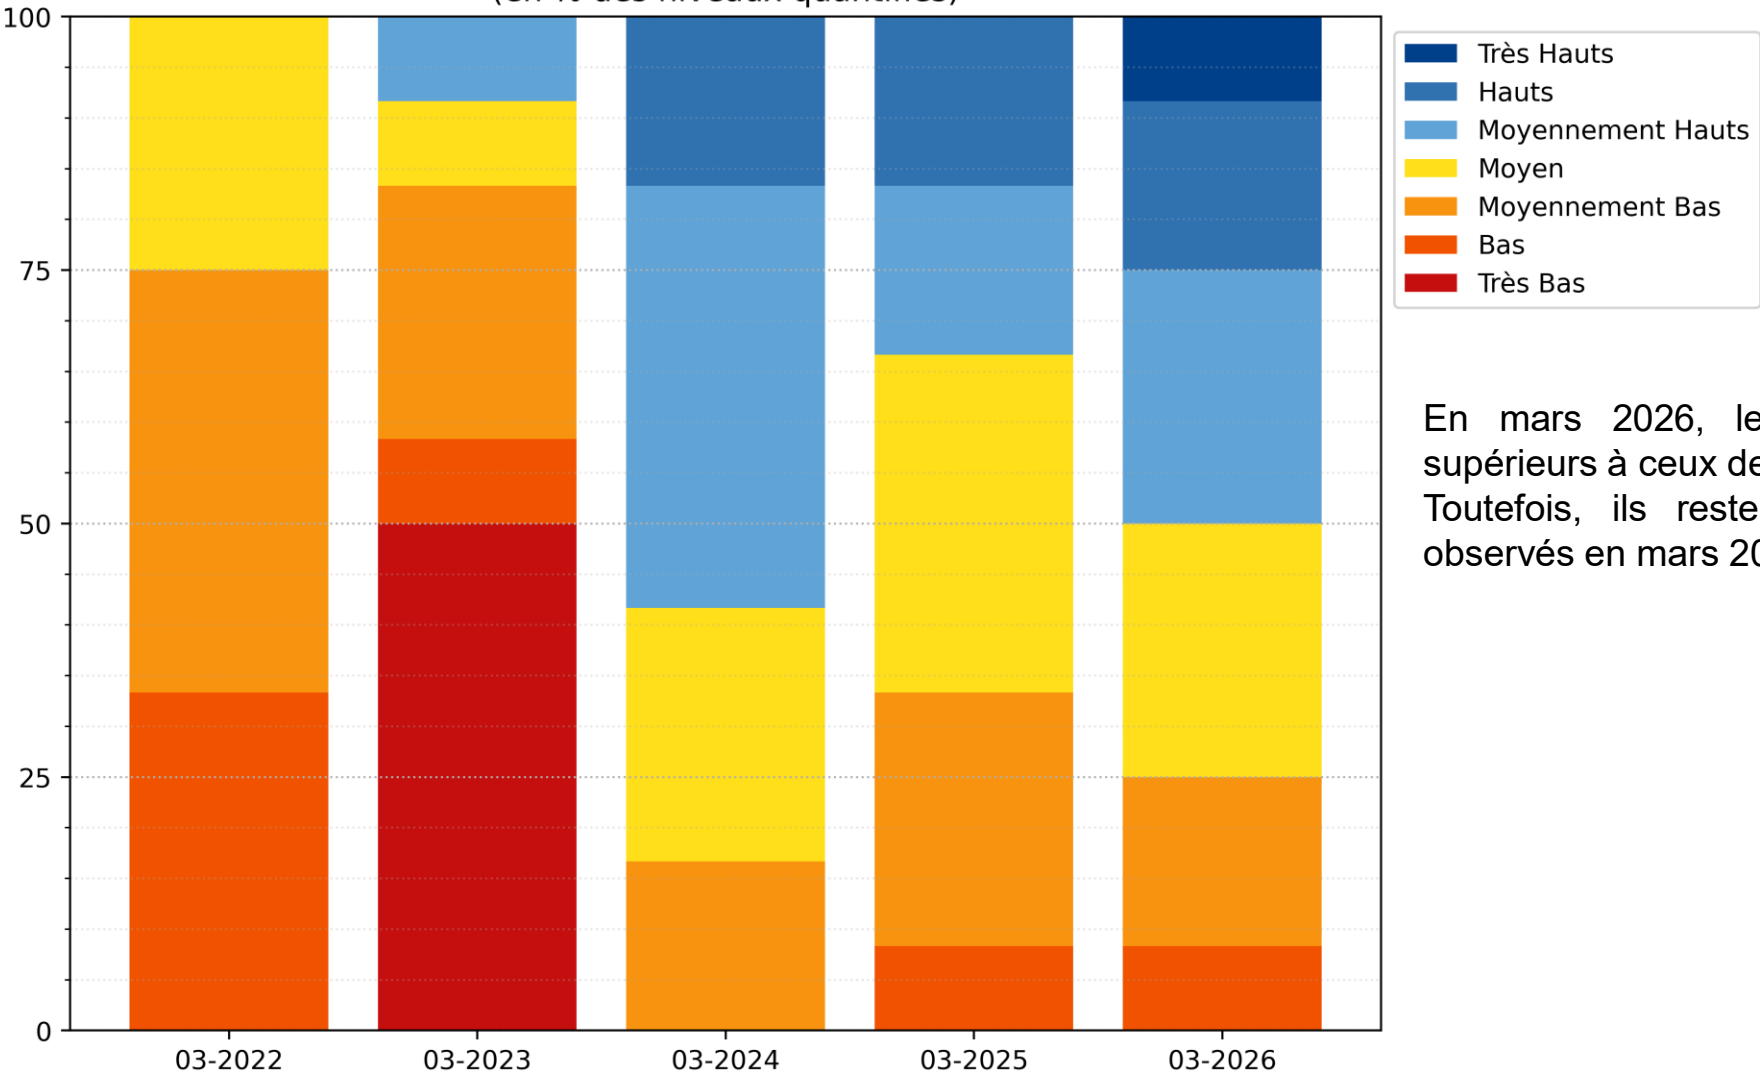
Evolution quantitative du niveau de remplissage des piézomètres - comparaison interannuelle  
(en % des niveaux quantifiés)

En mars 2026, les niveaux de remplissage sont supérieurs à ceux de 2022, 2023 et 2025. Toutefois, ils restent légèrement inférieurs à ceux observés en mars 2024.

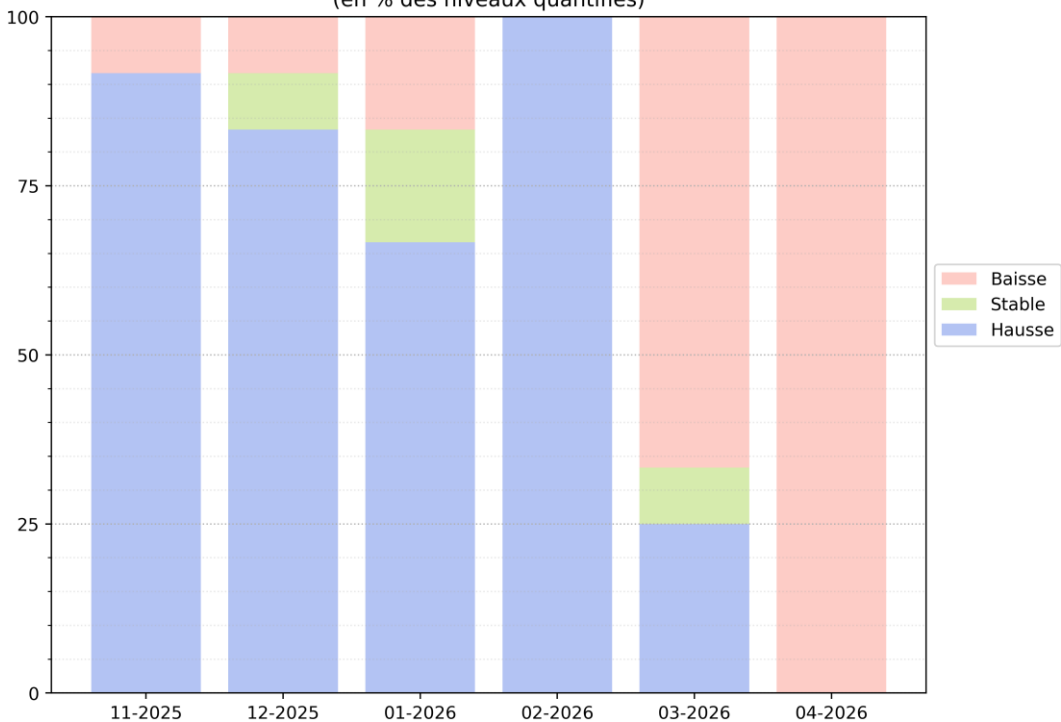
Tendance mensuelle de l'évolution du niveau piézométrique - comparaison mensuelle  
(en % des niveaux quantifiés)

**Tendance mensuelle de l'évolution du niveau piézométrique** = comparaison des niveaux au mois précédent (en % des niveaux quantifiés)

Au 26/04/2026, 100% des piézomètres du département sont orientés à la baisse.

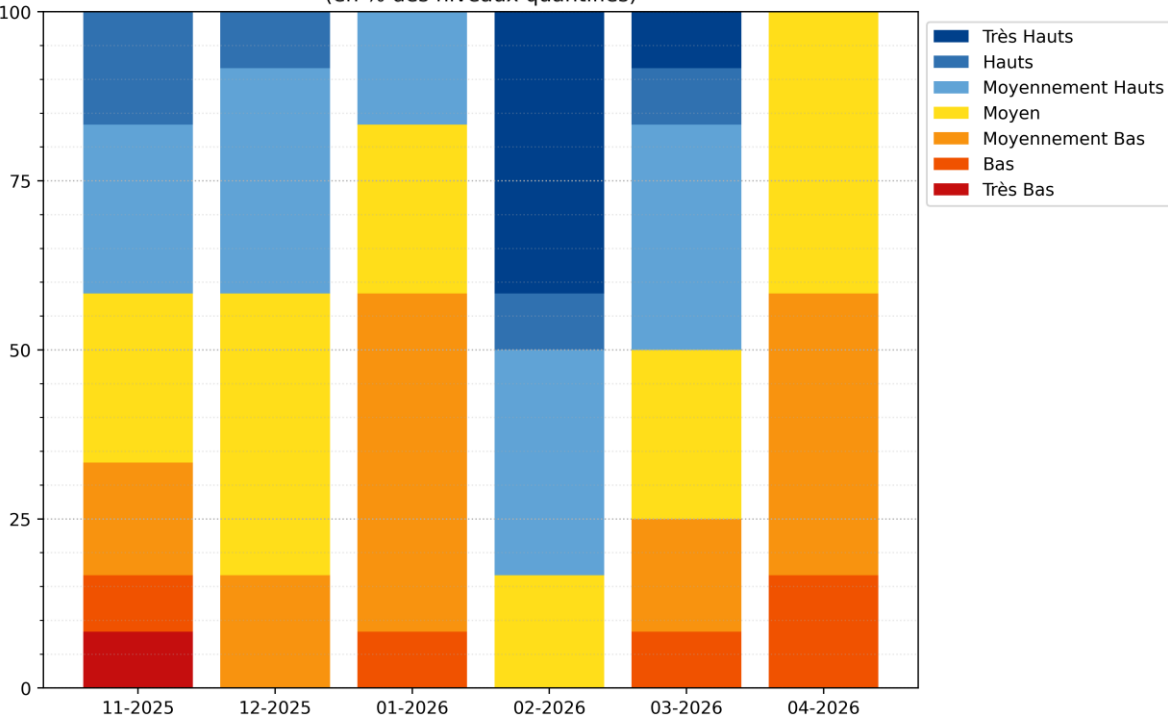
Evolution quantitative du niveau de remplissage des piézomètres - comparaison mensuelle  
(en % des niveaux quantifiés)

Au 26/04/2026, 83% des piézomètres du département sont sur des niveaux moyens à moyennement bas.

**Evolution quantitative mensuelle du niveau des piézomètres** = comparaison des niveaux du mois aux statistiques mensuelles de l'ensemble des mois antérieurs

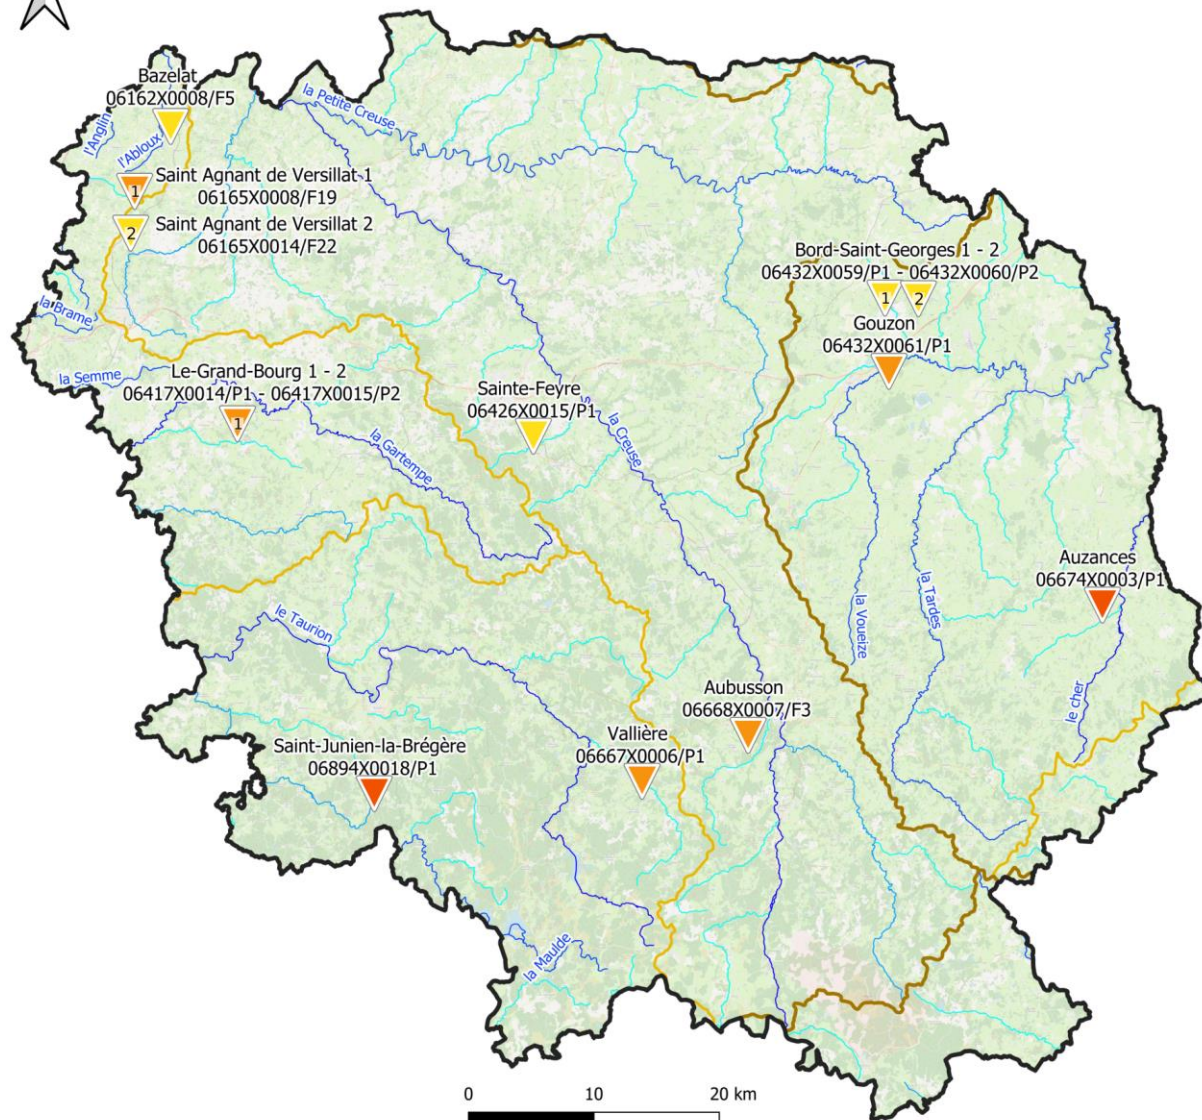
## BILAN AU 26/04/2026

Au 26/04/2026, sur l'ensemble du département, l'évolution des niveaux est orientée à la baisse.

Les niveaux sont majoritairement moyens à moyennement bas.

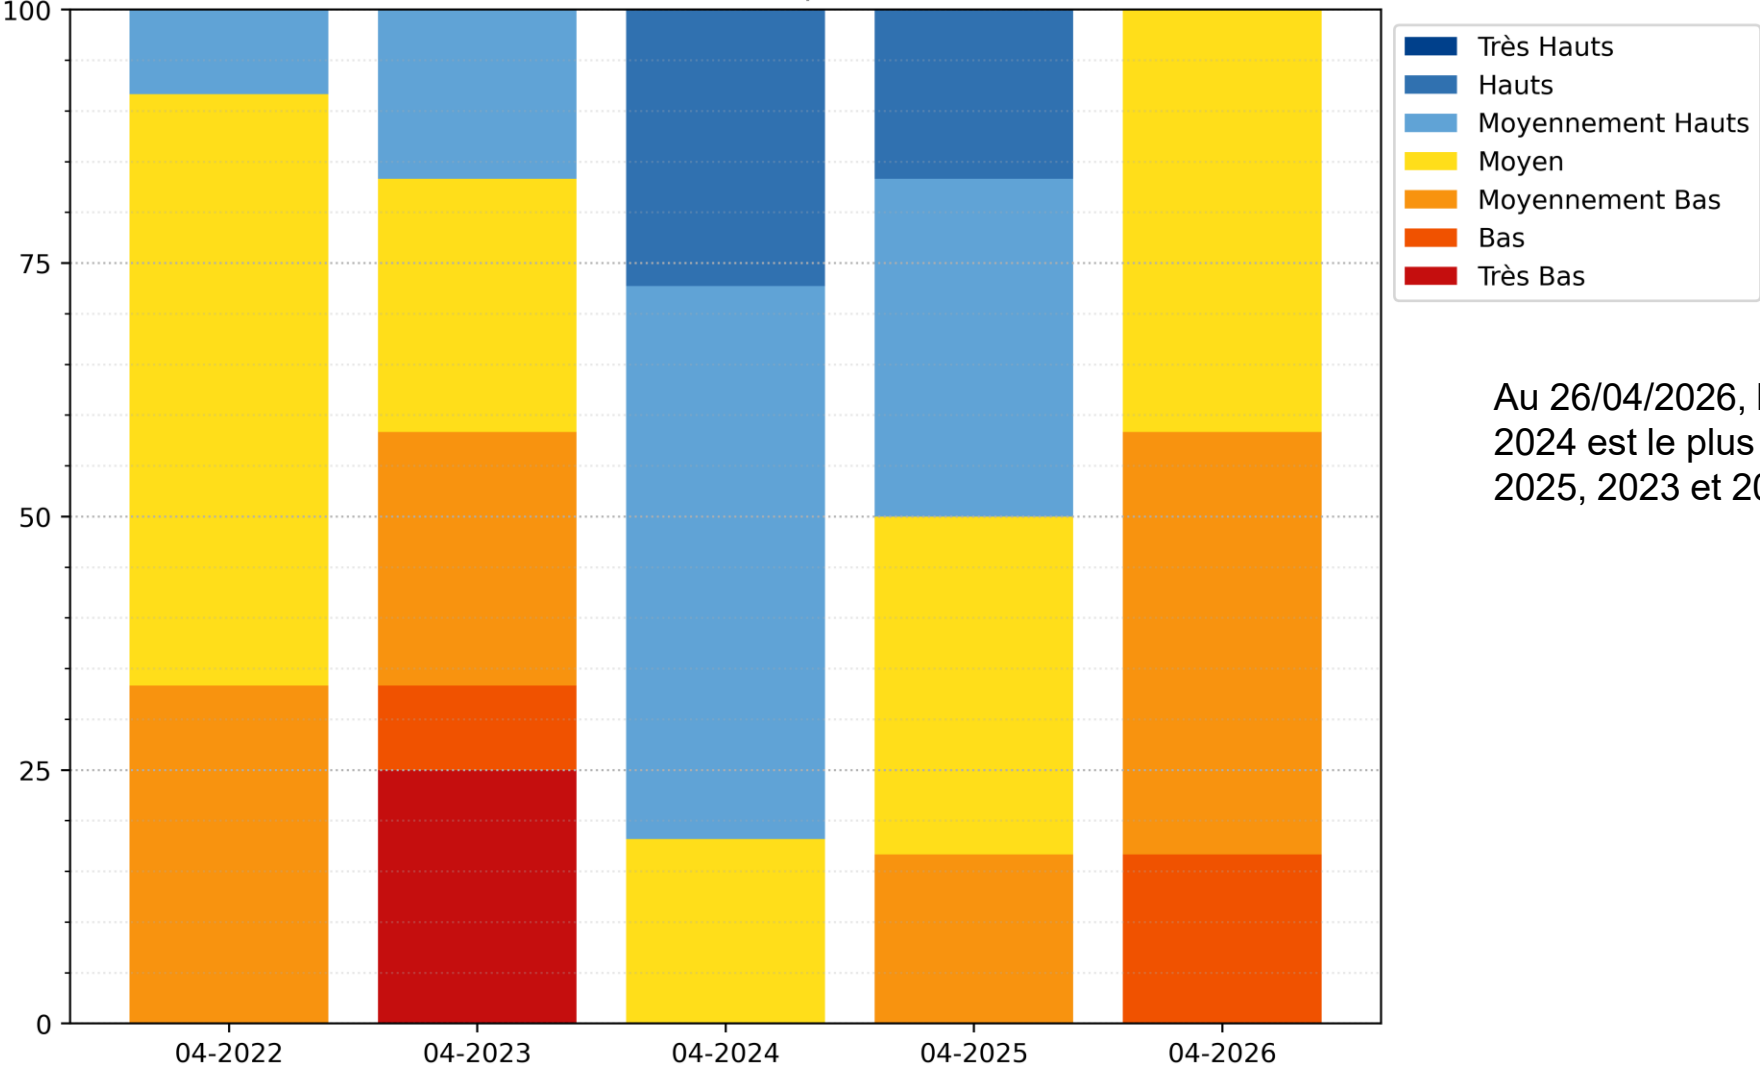
Evolution quantitative du niveau de remplissage des piézomètres - comparaison interannuelle  
(en % des niveaux quantifiés)

Au 26/04/2026, le niveau de remplissage de l'année 2024 est le plus élevé par rapport à ceux de 2026, 2025, 2023 et 2022.

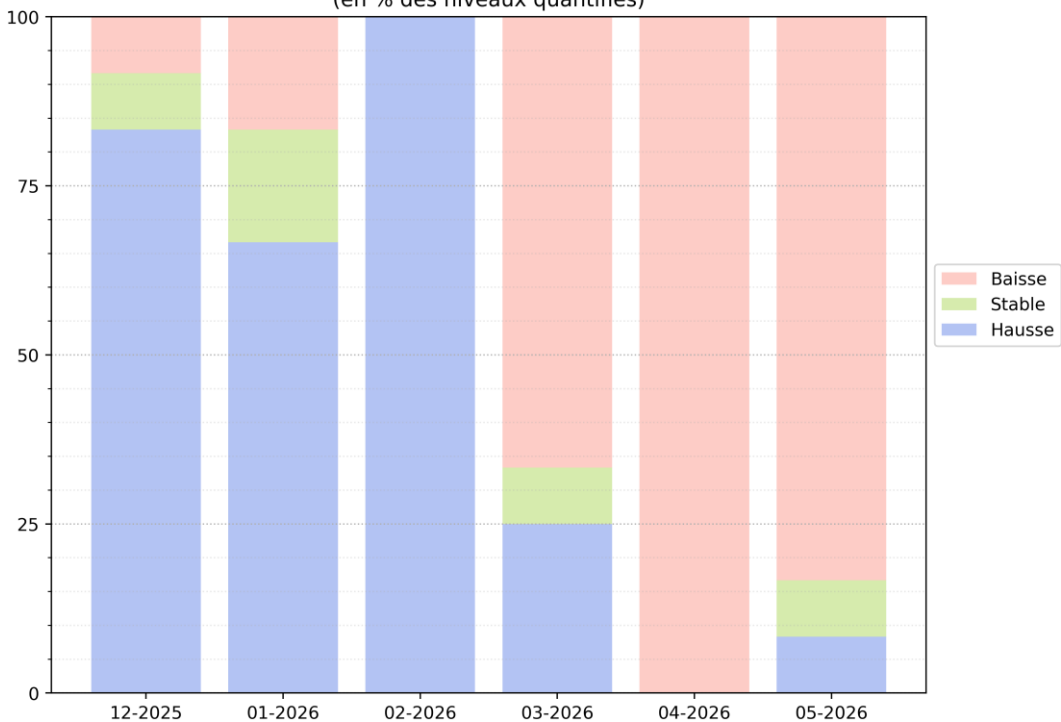
Tendance mensuelle de l'évolution du niveau piézométrique - comparaison mensuelle  
(en % des niveaux quantifiés)

**Tendance mensuelle de l'évolution du niveau piézométrique** = comparaison des niveaux au mois précédent (en % des niveaux quantifiés)

Au 20/05/2026, 83% des piézomètres du département sont orientés à la baisse.

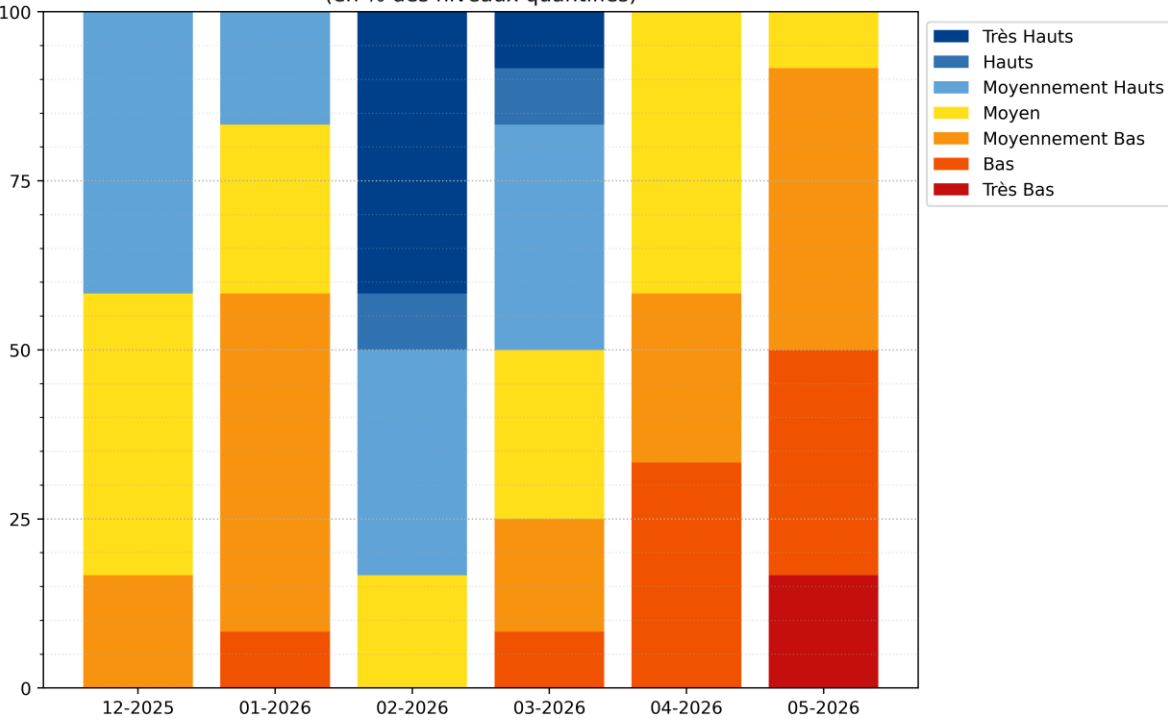
Evolution quantitative du niveau de remplissage des piézomètres - comparaison mensuelle  
(en % des niveaux quantifiés)

Au 20/05/2026, 50% des piézomètres du département sont sur des niveaux bas à très bas.

**Evolution quantitative mensuelle du niveau des piézomètres** = comparaison des niveaux du mois aux statistiques mensuelles de l'ensemble des mois antérieurs

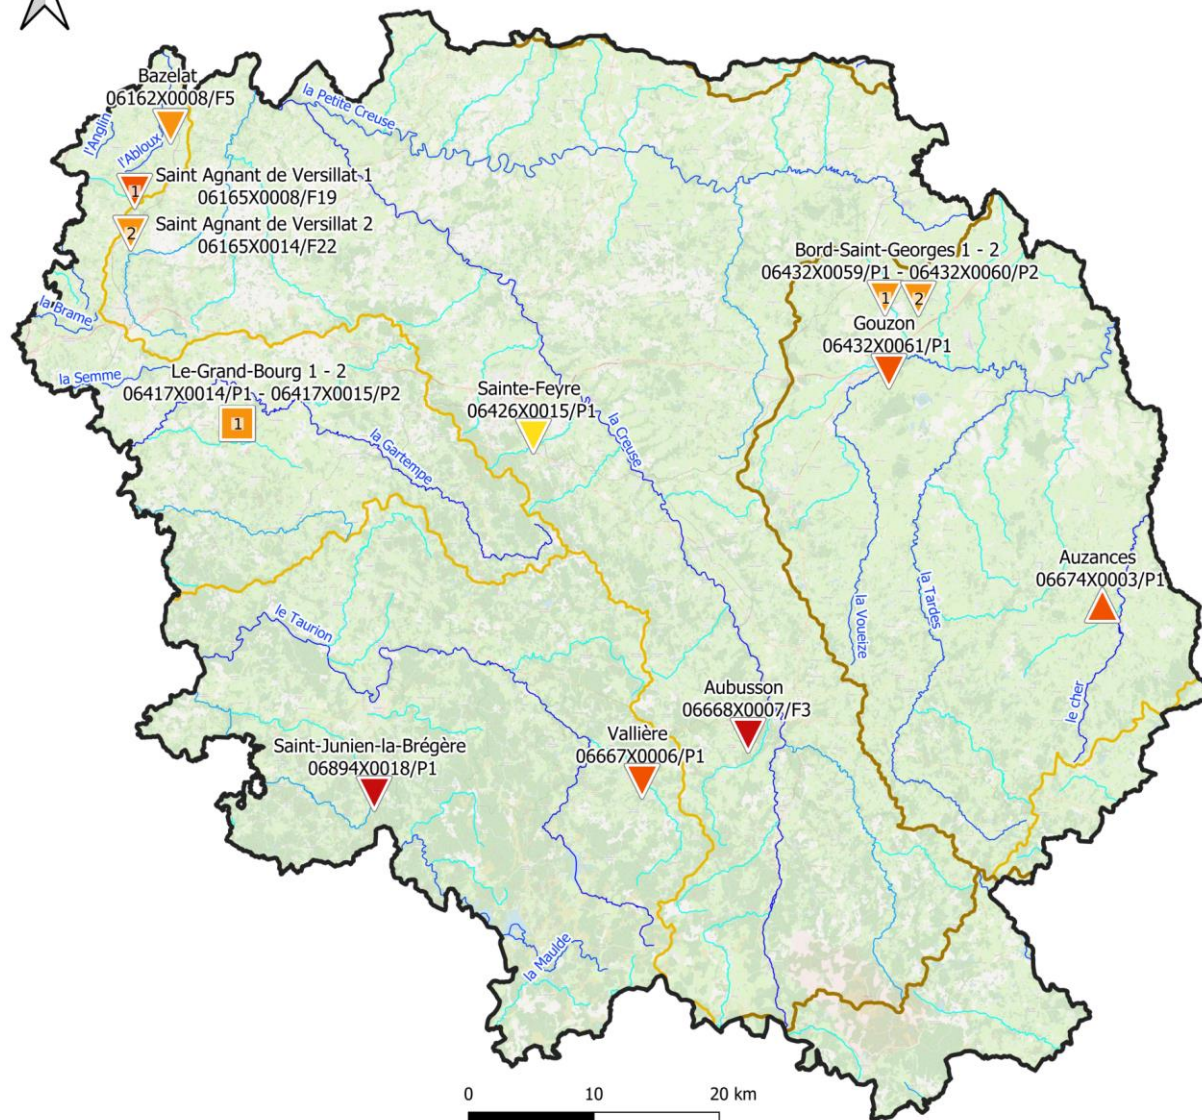
## BILAN AU 20/05/2026

Au 20/05/2026, sur l'ensemble du département, l'évolution des niveaux est principalement orientée à la baisse.

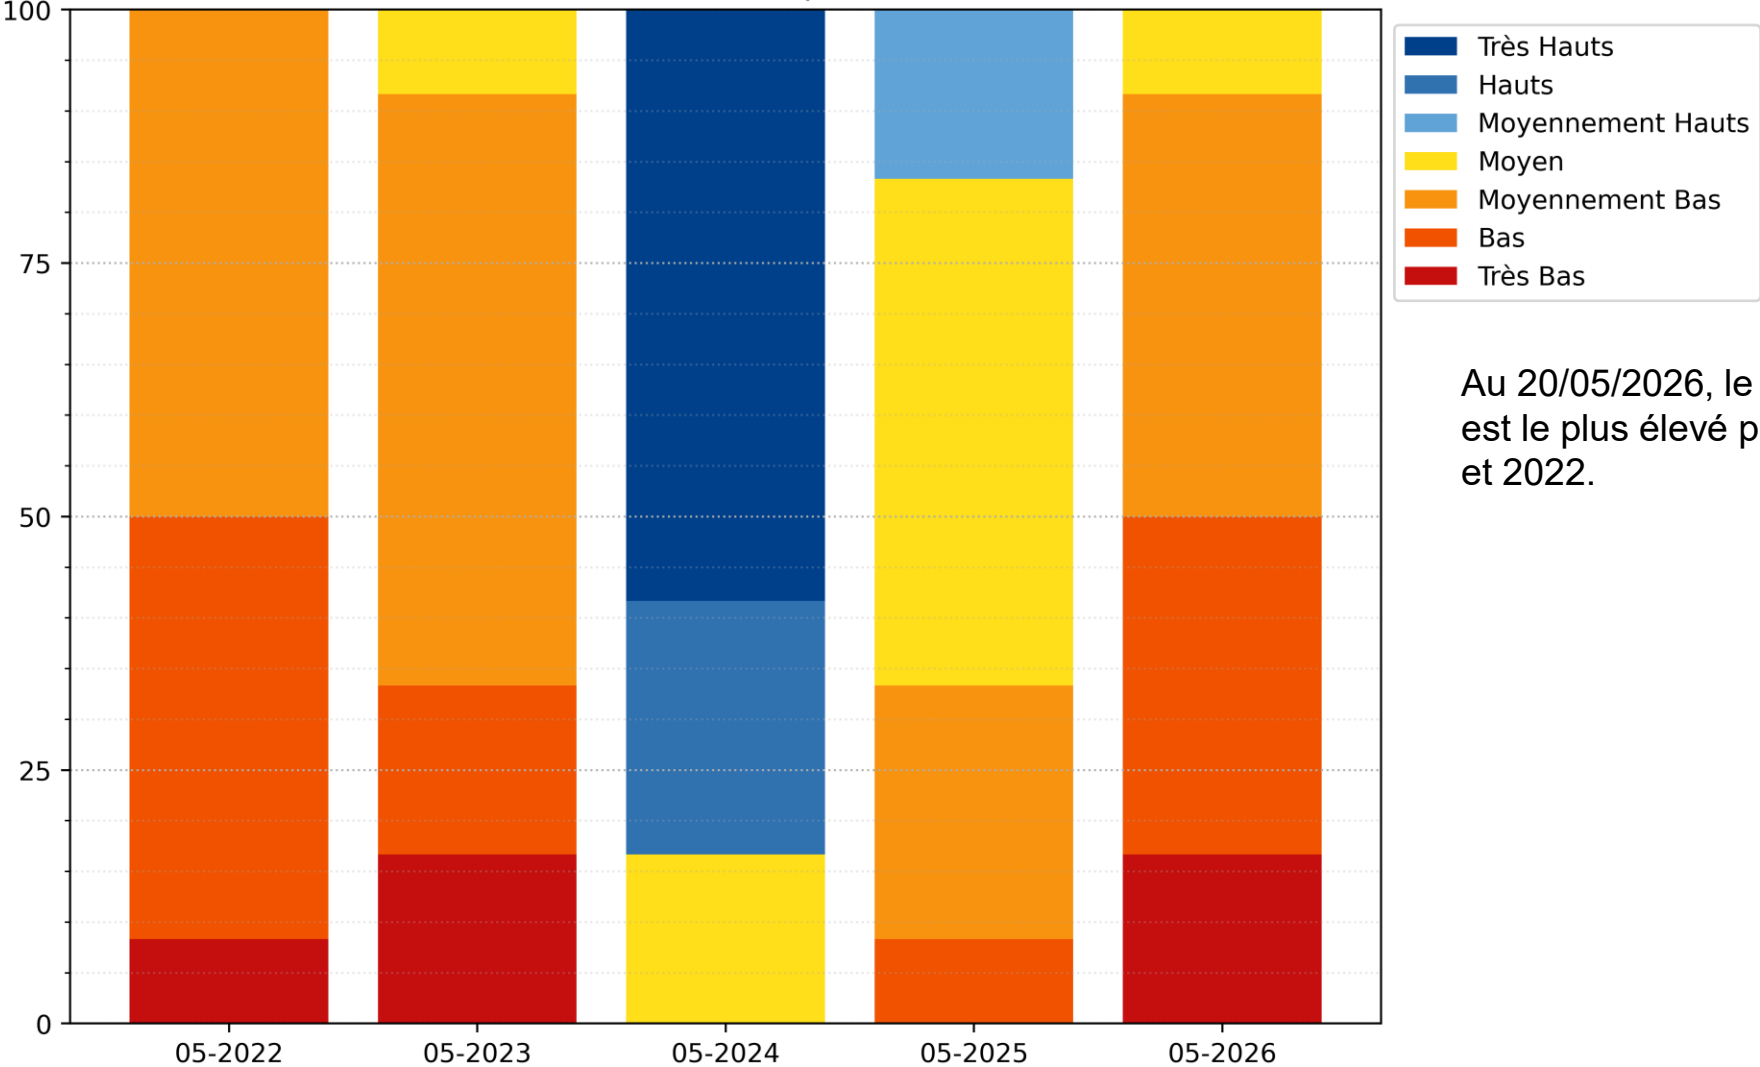
Evolution quantitative du niveau de remplissage des piézomètres - comparaison interannuelle  
(en % des niveaux quantifiés)

Au 20/05/2026, le niveau de remplissage de l'année 2024 est le plus élevé par rapport à ceux de 2026, 2025, 2023 et 2022.

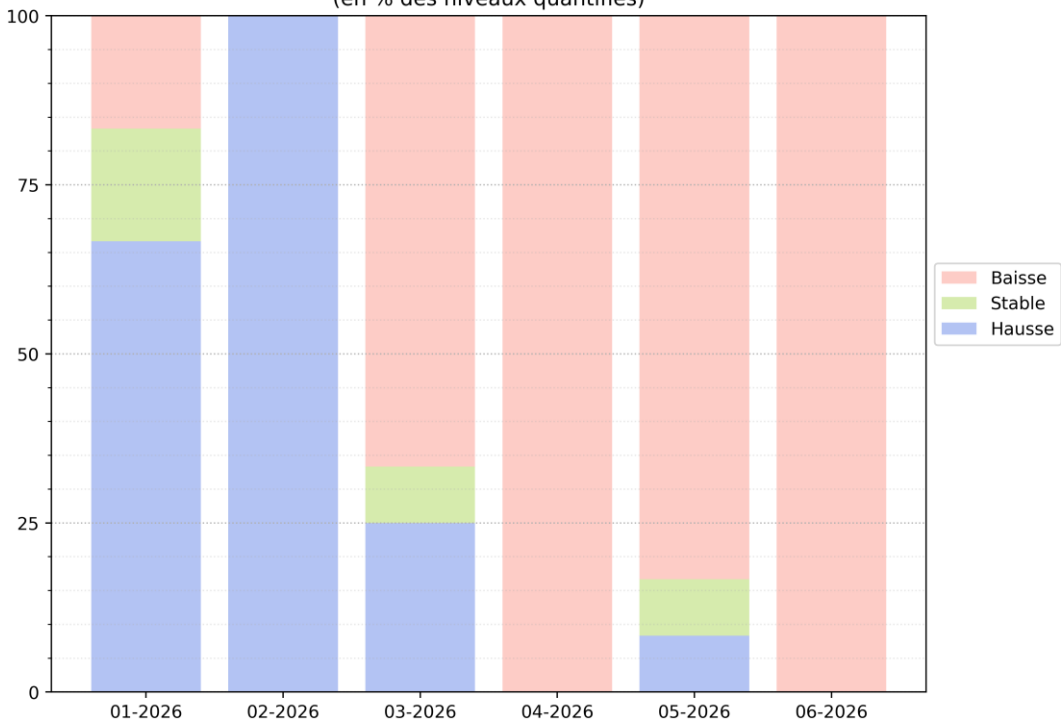
Tendance mensuelle de l'évolution du niveau piézométrique - comparaison mensuelle  
(en % des niveaux quantifiés)

**Tendance mensuelle de l'évolution du niveau piézométrique** = comparaison des niveaux au mois précédent (en % des niveaux quantifiés)

Au 28/06/2026, 100% des piézomètres du département sont orientés à la baisse.

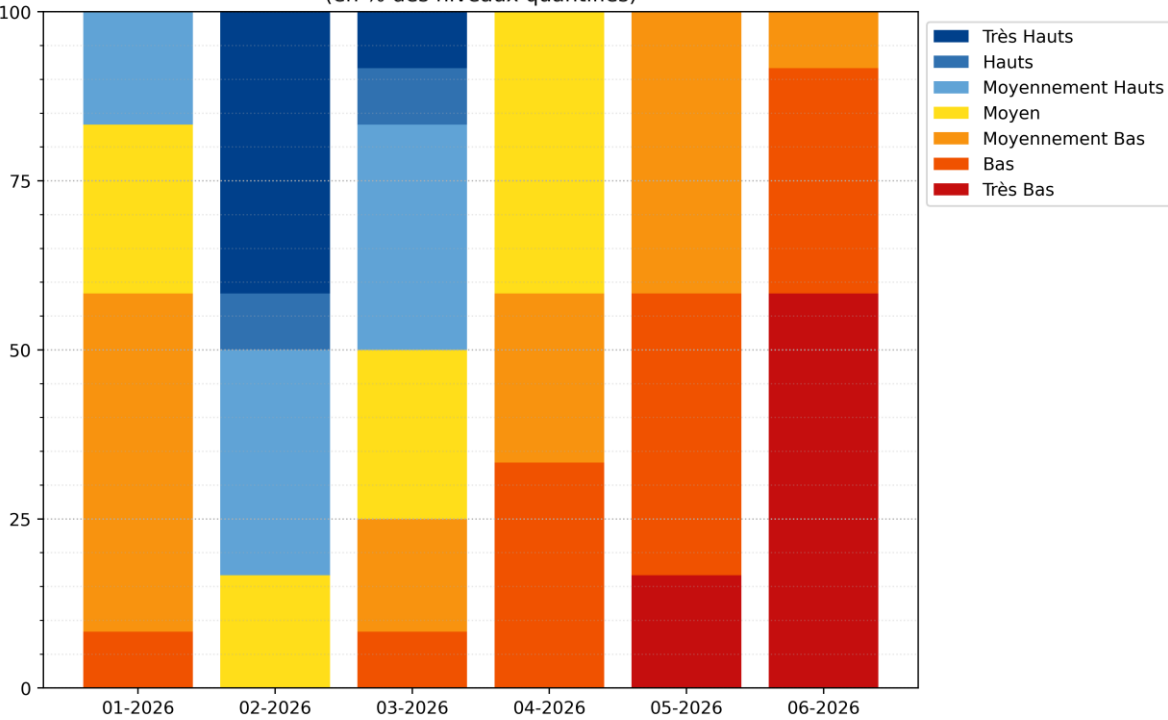
Evolution quantitative du niveau de remplissage des piézomètres - comparaison mensuelle  
(en % des niveaux quantifiés)

Au 28/06/2026, environ 91% des piézomètres du département sont sur des niveaux bas à très bas.

**Evolution quantitative mensuelle du niveau des piézomètres** = comparaison des niveaux du mois aux statistiques mensuelles de l'ensemble des mois antérieurs

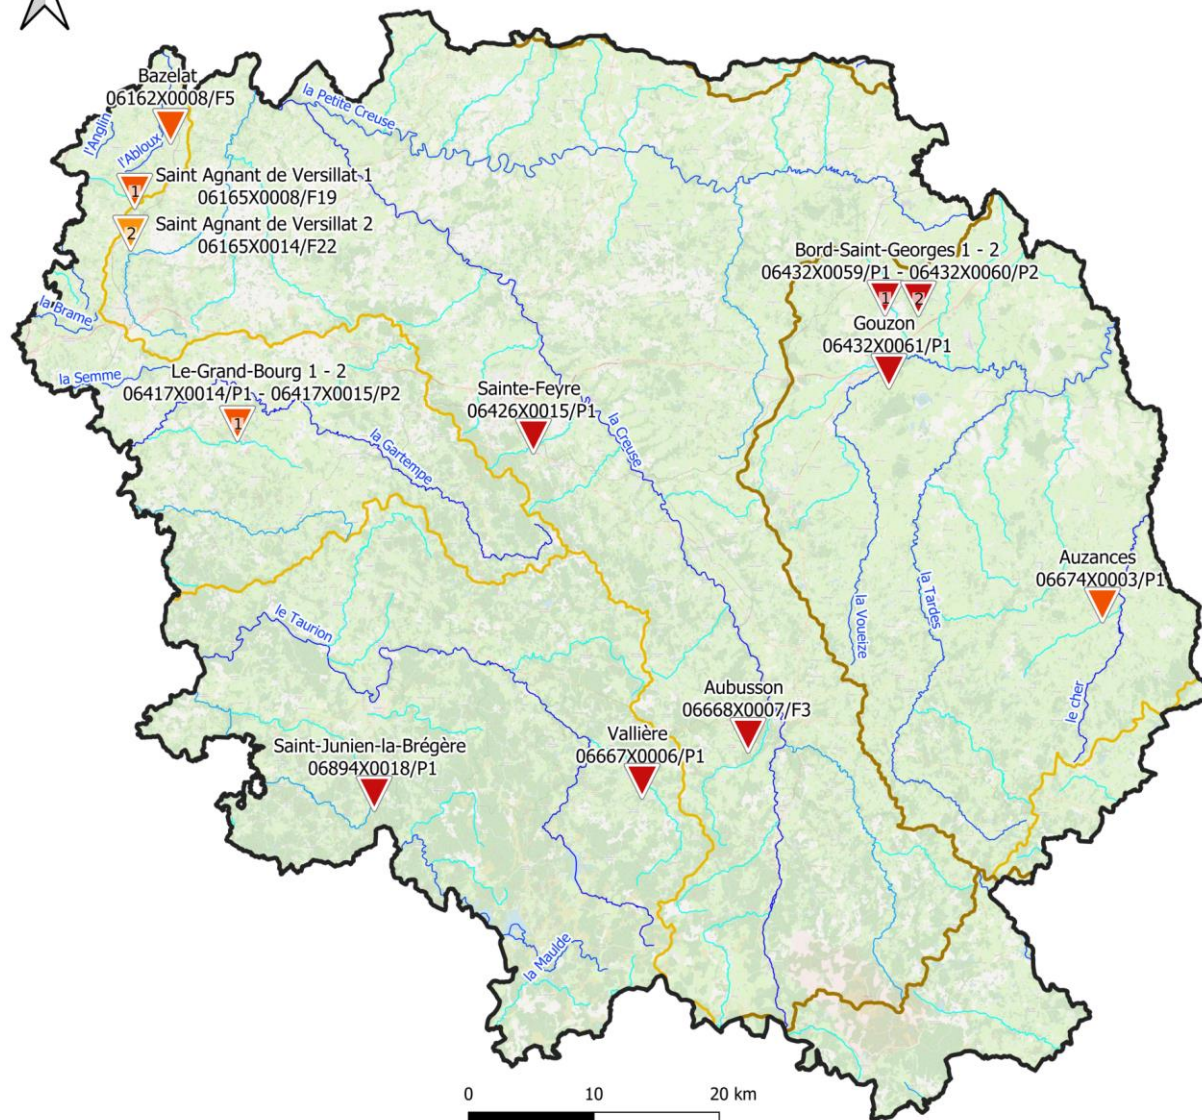
## BILAN AU 28/06/2026

Au 28/06/2026, sur l'ensemble du département, l'évolution des niveaux est orientée à la baisse.

Les niveaux sont majoritairement bas à très bas.

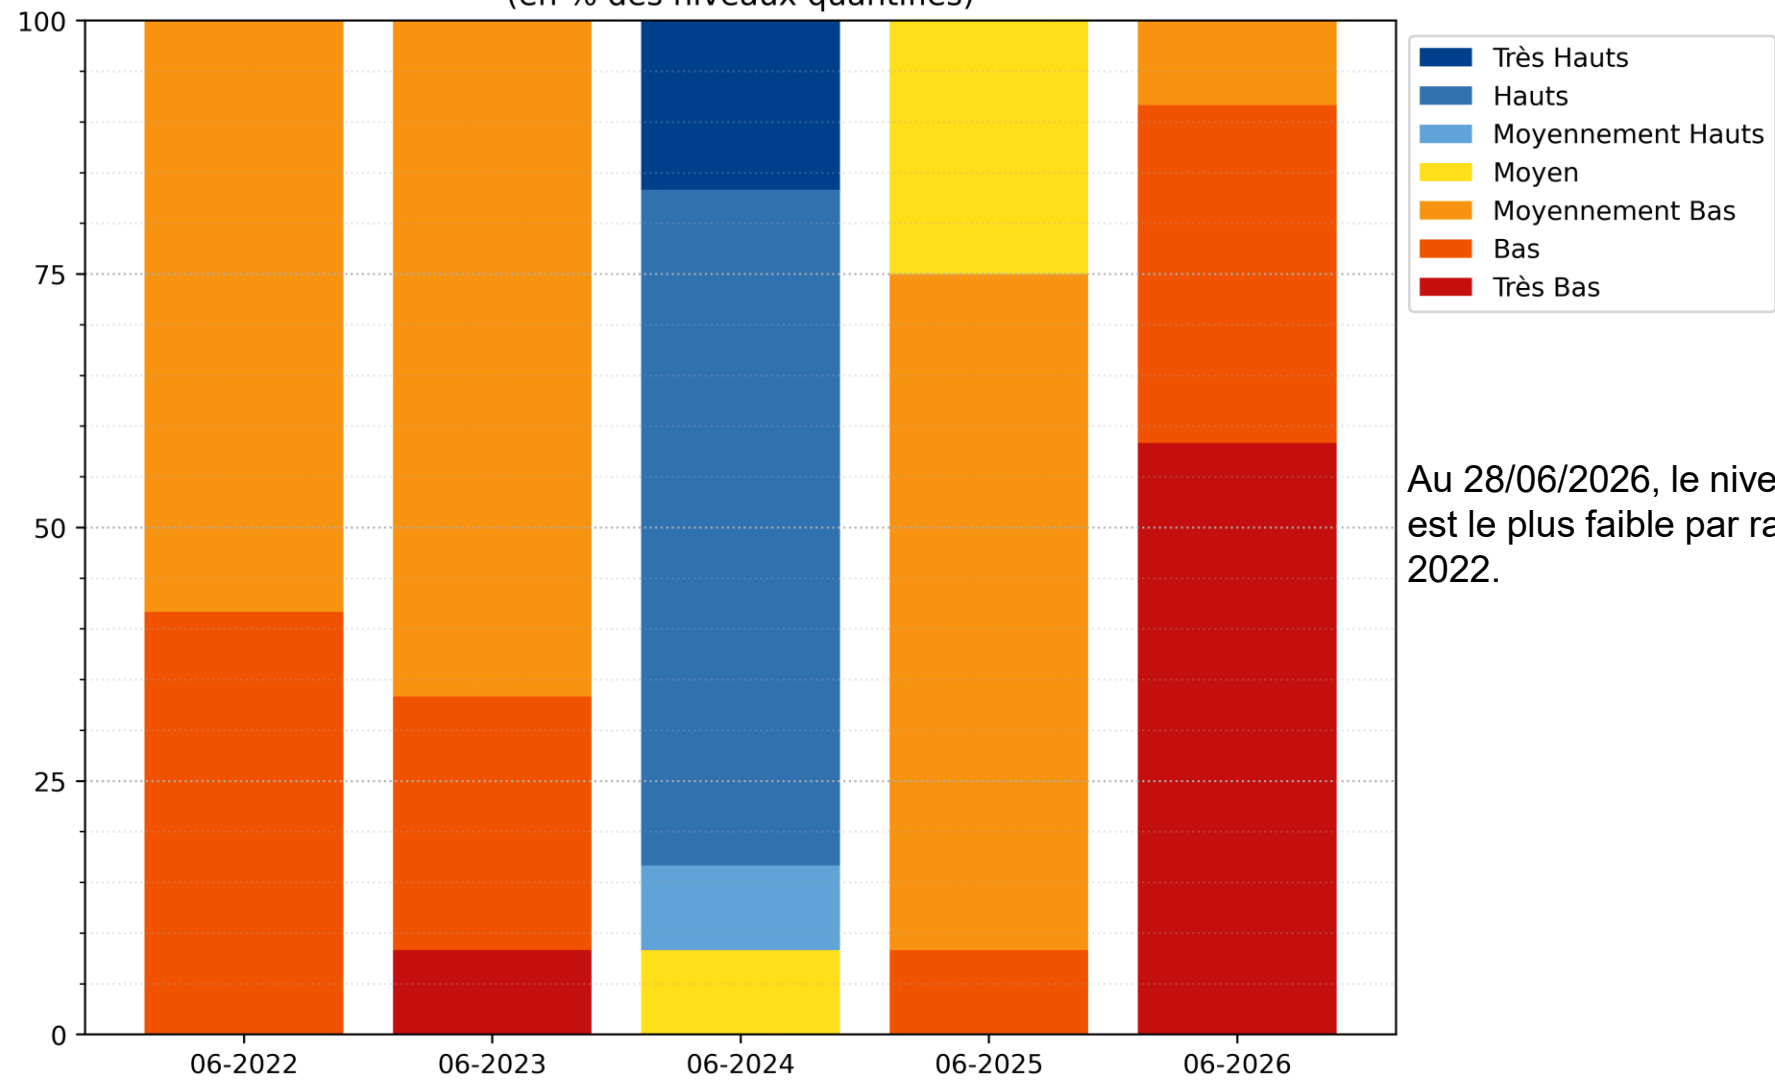
Evolution quantitative du niveau de remplissage des piézomètres - comparaison interannuelle  
(en % des niveaux quantifiés)

Au 28/06/2026, le niveau de remplissage de l'année 2026 est le plus faible par rapport à ceux de 2025, 2024, 2023 et 2022.

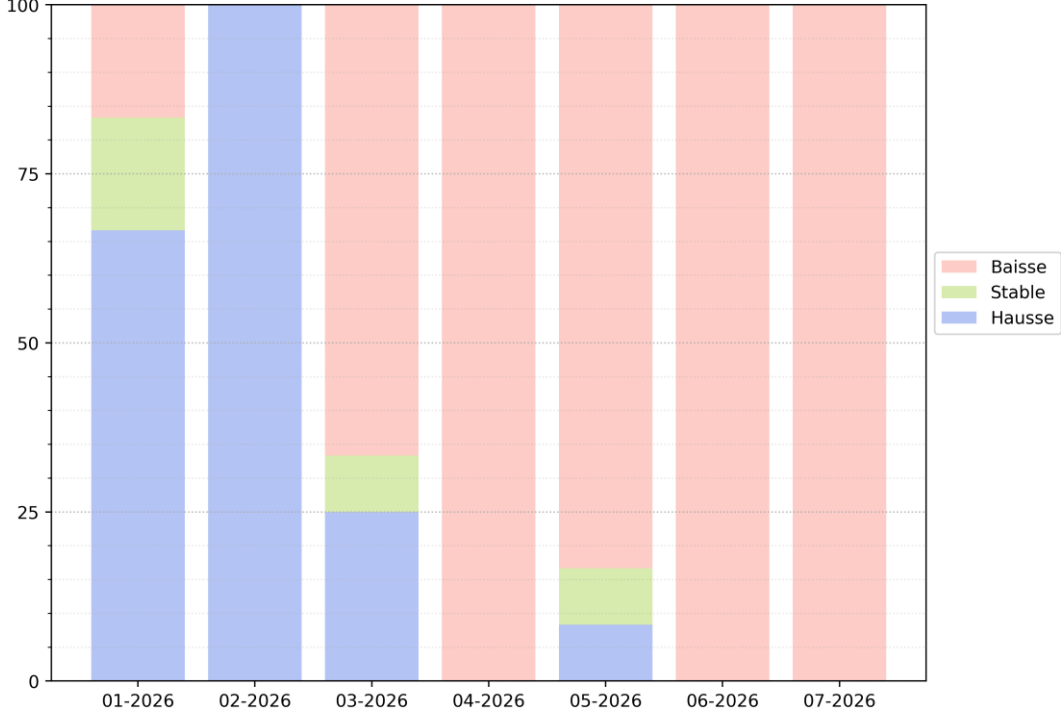
Tendance mensuelle de l'évolution du niveau piézométrique - comparaison mensuelle  
(en % des niveaux quantifiés)

**Tendance mensuelle de l'évolution du niveau piézométrique** = comparaison des niveaux au mois précédent (en % des niveaux quantifiés)

Au 26/07/2026, 100% des piézomètres du département sont orientés à la baisse.

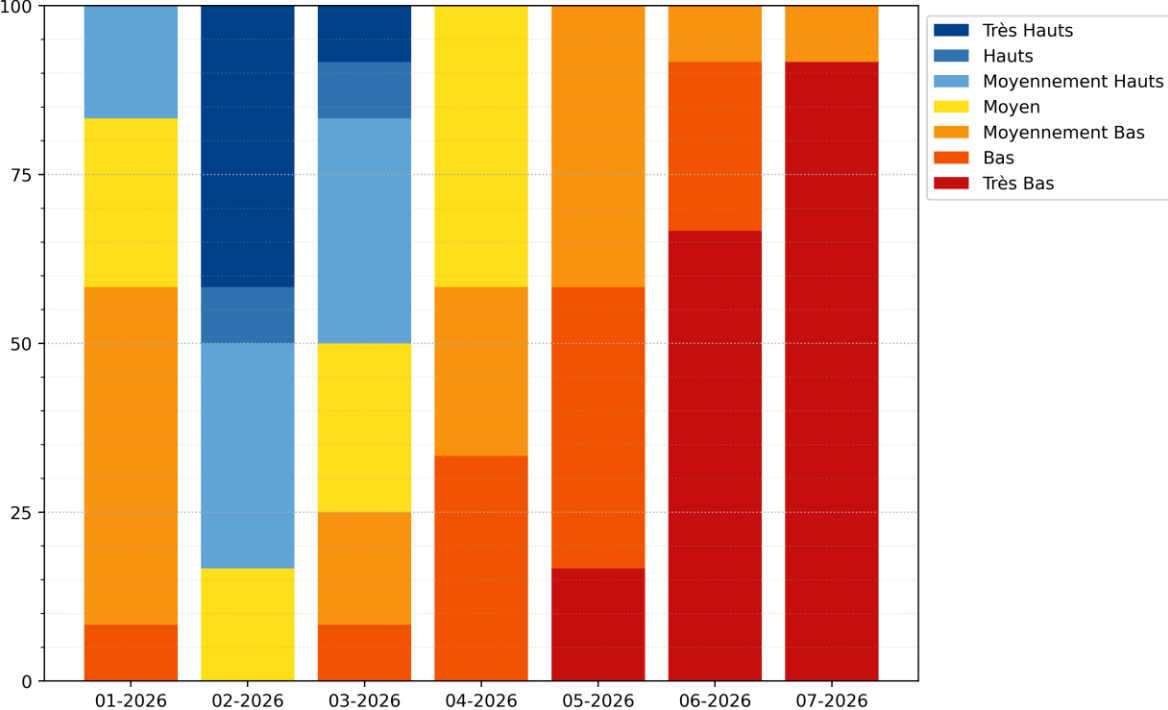
Evolution quantitative du niveau de remplissage des piézomètres - comparaison mensuelle  
(en % des niveaux quantifiés)

Au 26/07/2026, 91% des piézomètres du département sont sur des niveaux bas à très bas. Il s'agit du 3ème mois consécutif ayant majoritairement des niveaux bas à très bas.

**Evolution quantitative mensuelle du niveau des piézomètres** = comparaison des niveaux du mois aux statistiques mensuelles de l'ensemble des mois antérieurs
