# BILAN EAU SOUTERRAINES

Département de la Creuse

BRGM Nouvelle-Aquitaine – Site de Poitiers

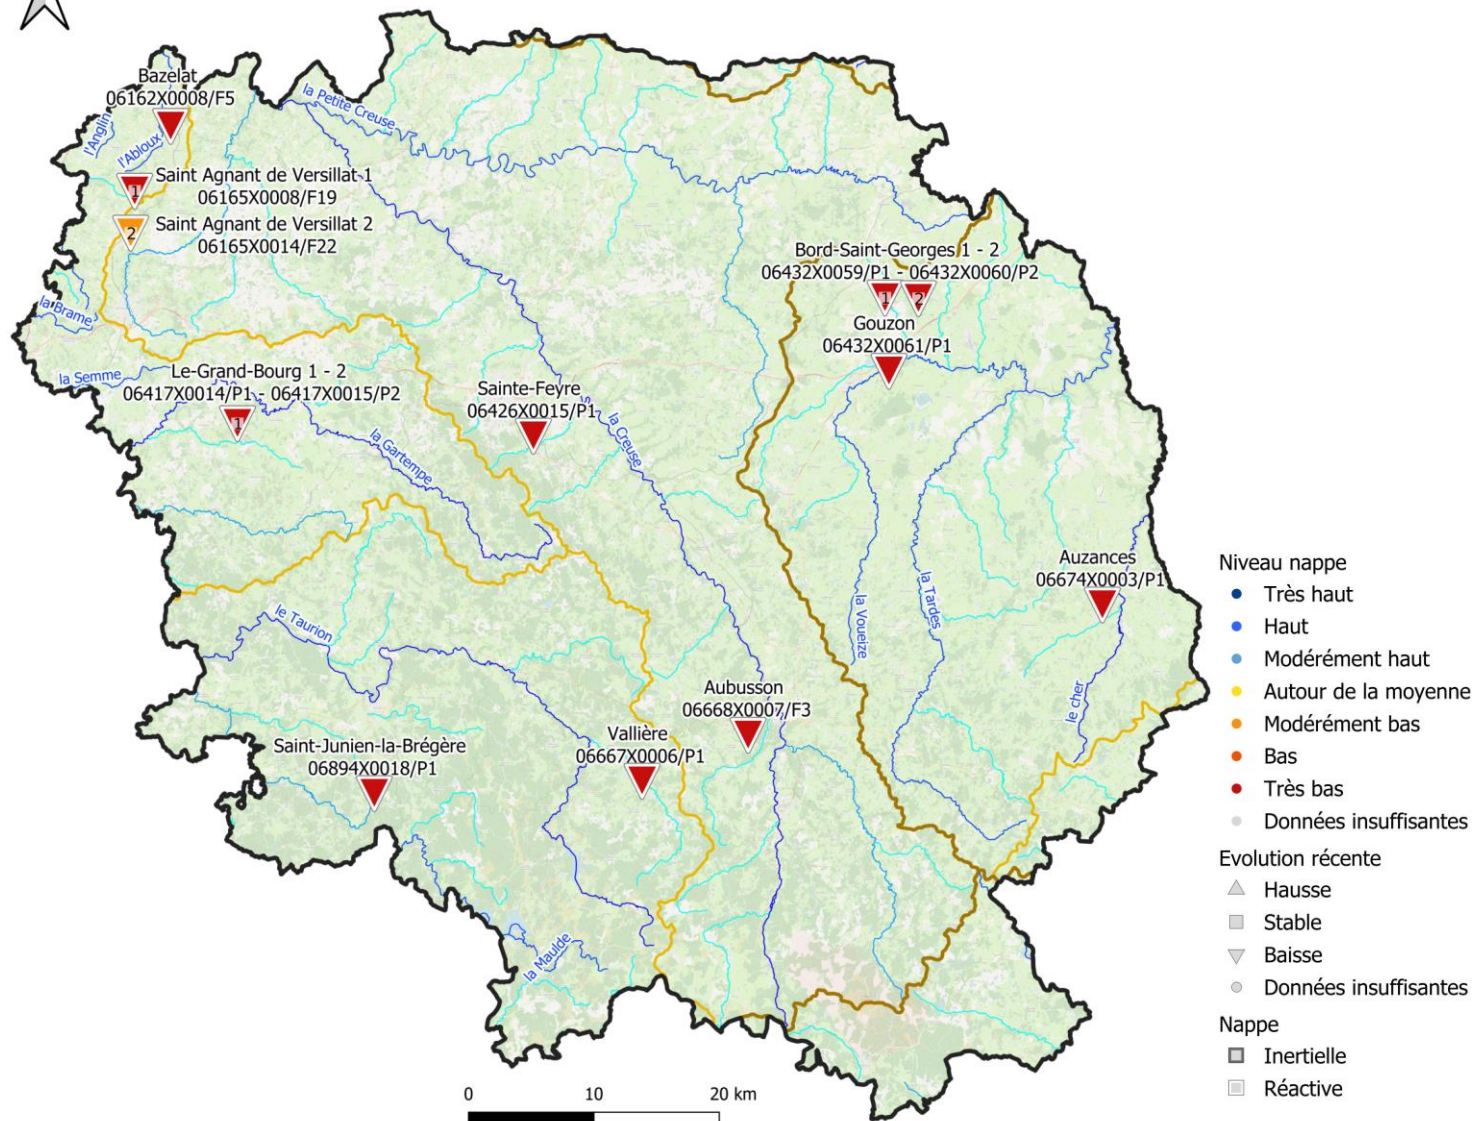
## BILAN AU 26/07/2026

Au 26/07/2026, sur l'ensemble du département, l'évolution des niveaux est orientée à la baisse.

Les niveaux sont majoritairement très bas.

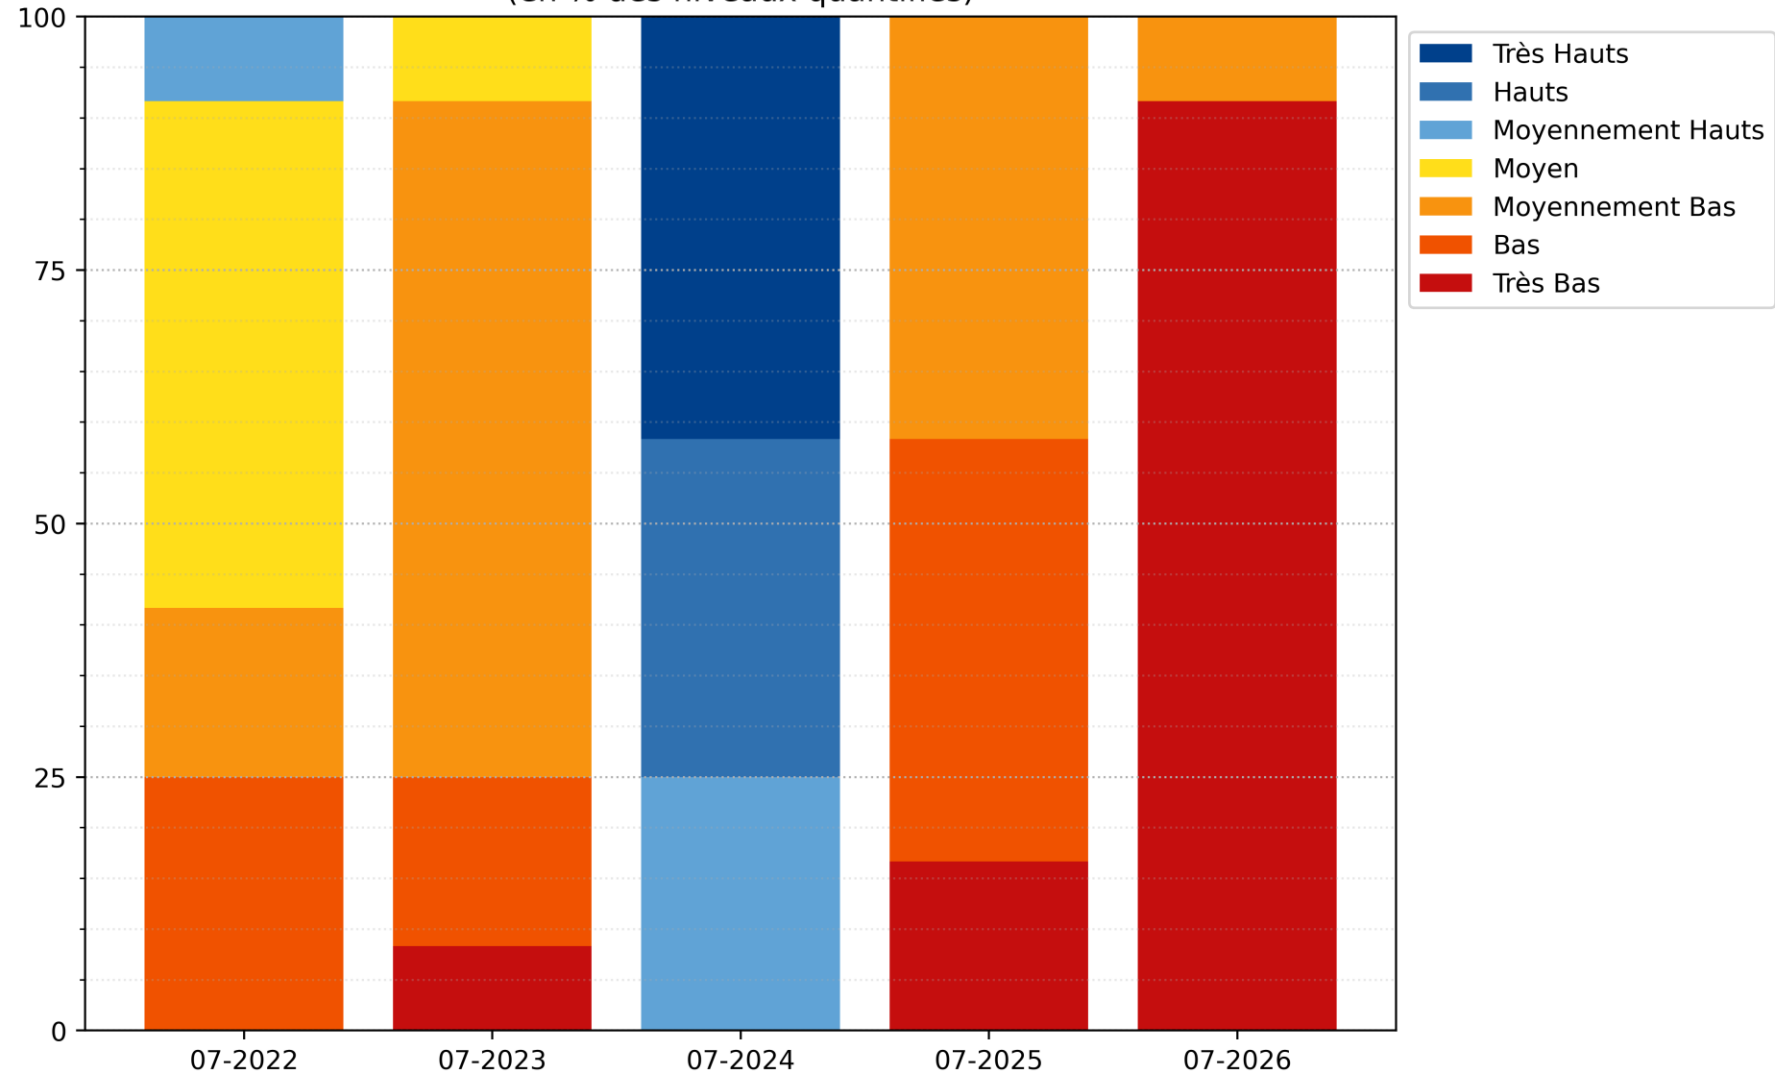
Evolution quantitative du niveau de remplissage des piézomètres - comparaison interannuelle  
(en % des niveaux quantifiés)

Au 26/07/2026, le niveau de remplissage en juillet 2026 est le plus bas par rapport à ceux en 2025, 2024, 2023 et 2022.

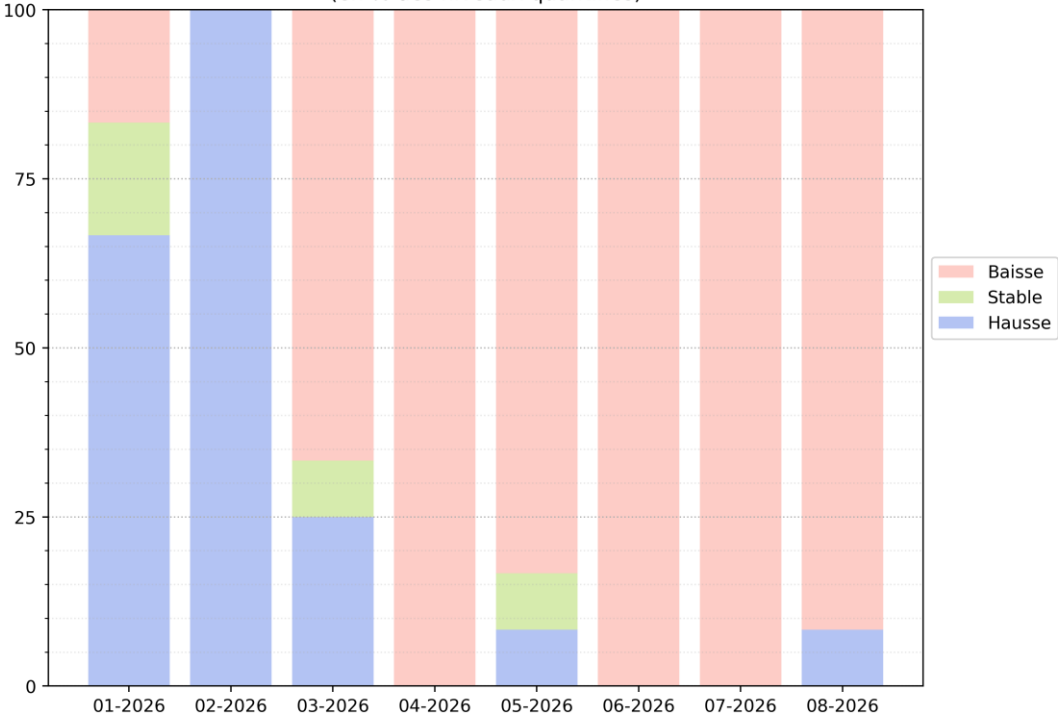
Tendance mensuelle de l'évolution du niveau piézométrique - comparaison mensuelle  
(en % des niveaux quantifiés)

Au 23/08/2026, 91% des piézomètres du département sont orientés à la baisse.  
Il s'agit du 6ème mois consécutif majoritairement orienté à la baisse.

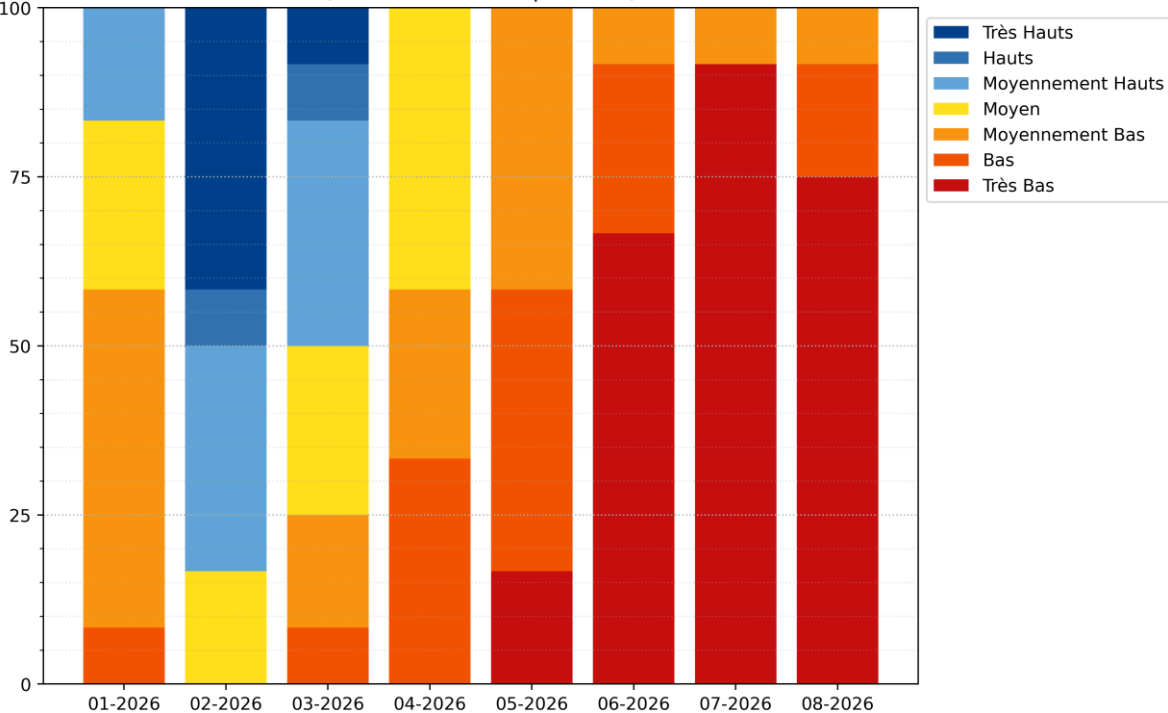
Evolution quantitative du niveau de remplissage des piézomètres - comparaison mensuelle  
(en % des niveaux quantifiés)

Au 23/08/2026, 91% des piézomètres du département sont sur des niveaux bas à très bas. Il s'agit du 4ème mois consécutif majoritairement sur des niveaux bas à très bas.

Le niveau de remplissage s'est légèrement amélioré par rapport au mois précédent.

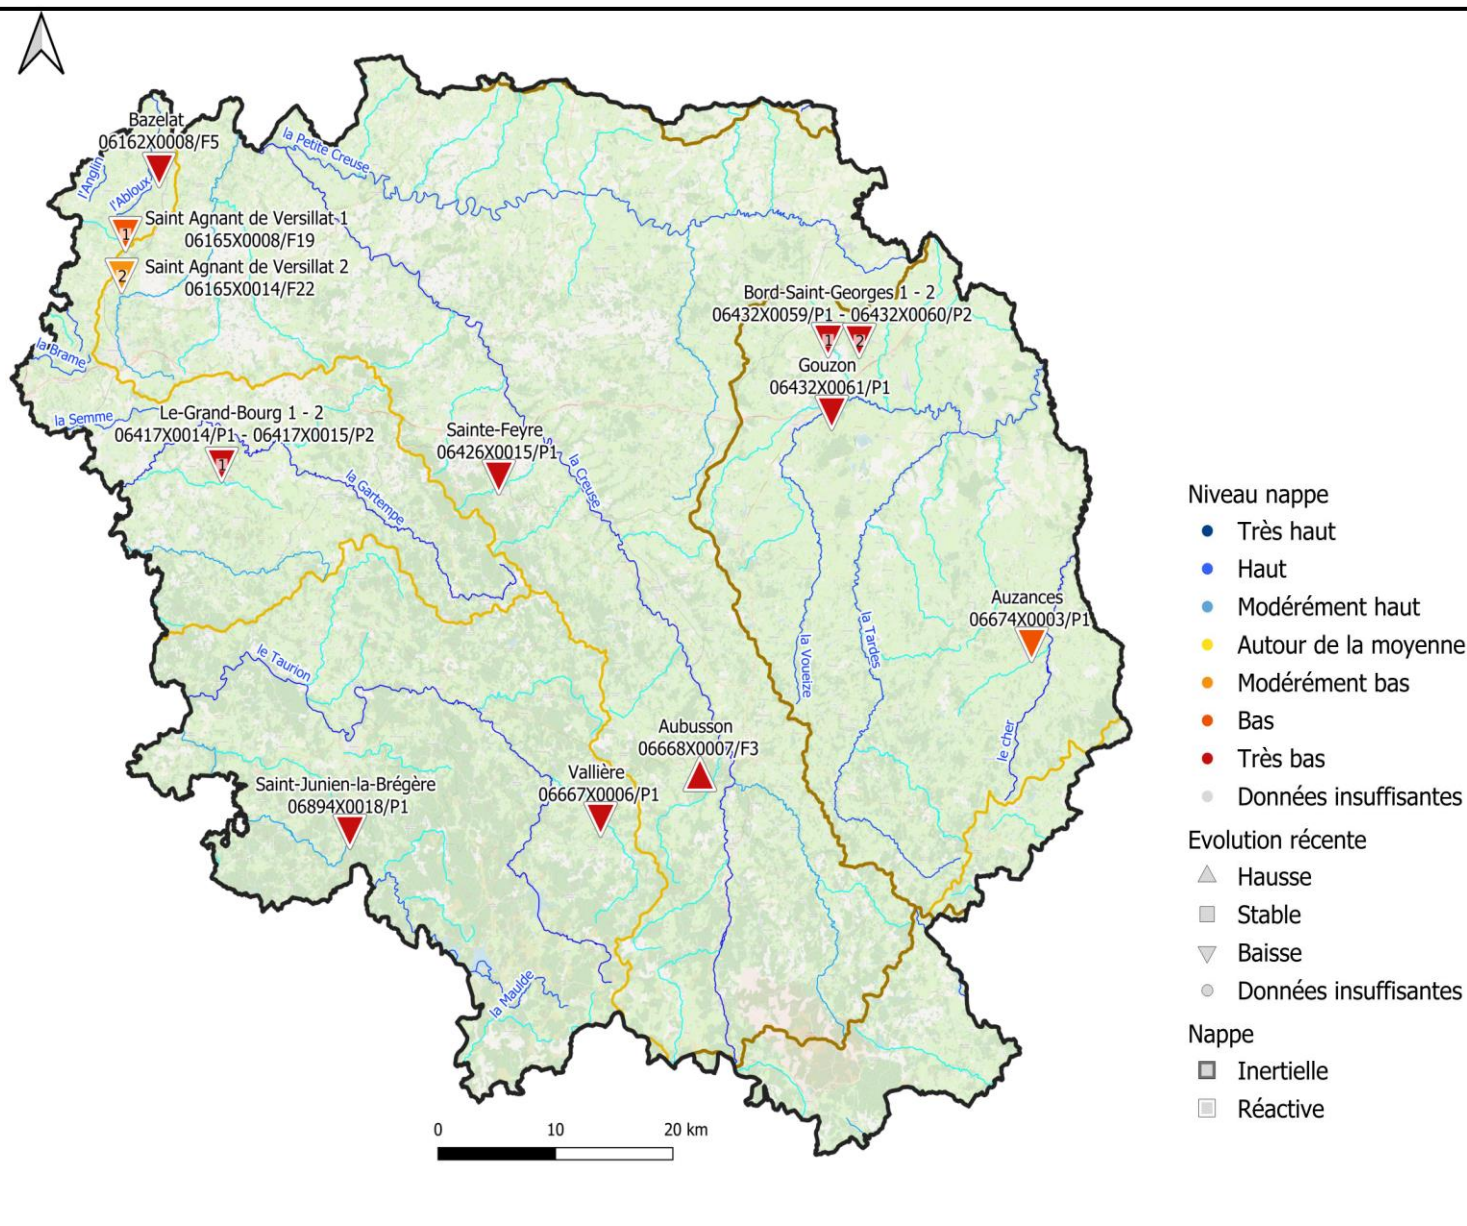
BILAN AU 23/08/2026

L'évolution des niveaux piézométriques est principalement orientée à la baisse sur 15 des 16 ouvrages suivis, tandis qu'un seul présente une tendance à la hausse.

Les niveaux observés sont globalement bas à très bas, à l'exception de l'ouvrage de Saint-Agnant-de-Versillat 2, où le niveau est modérément bas.

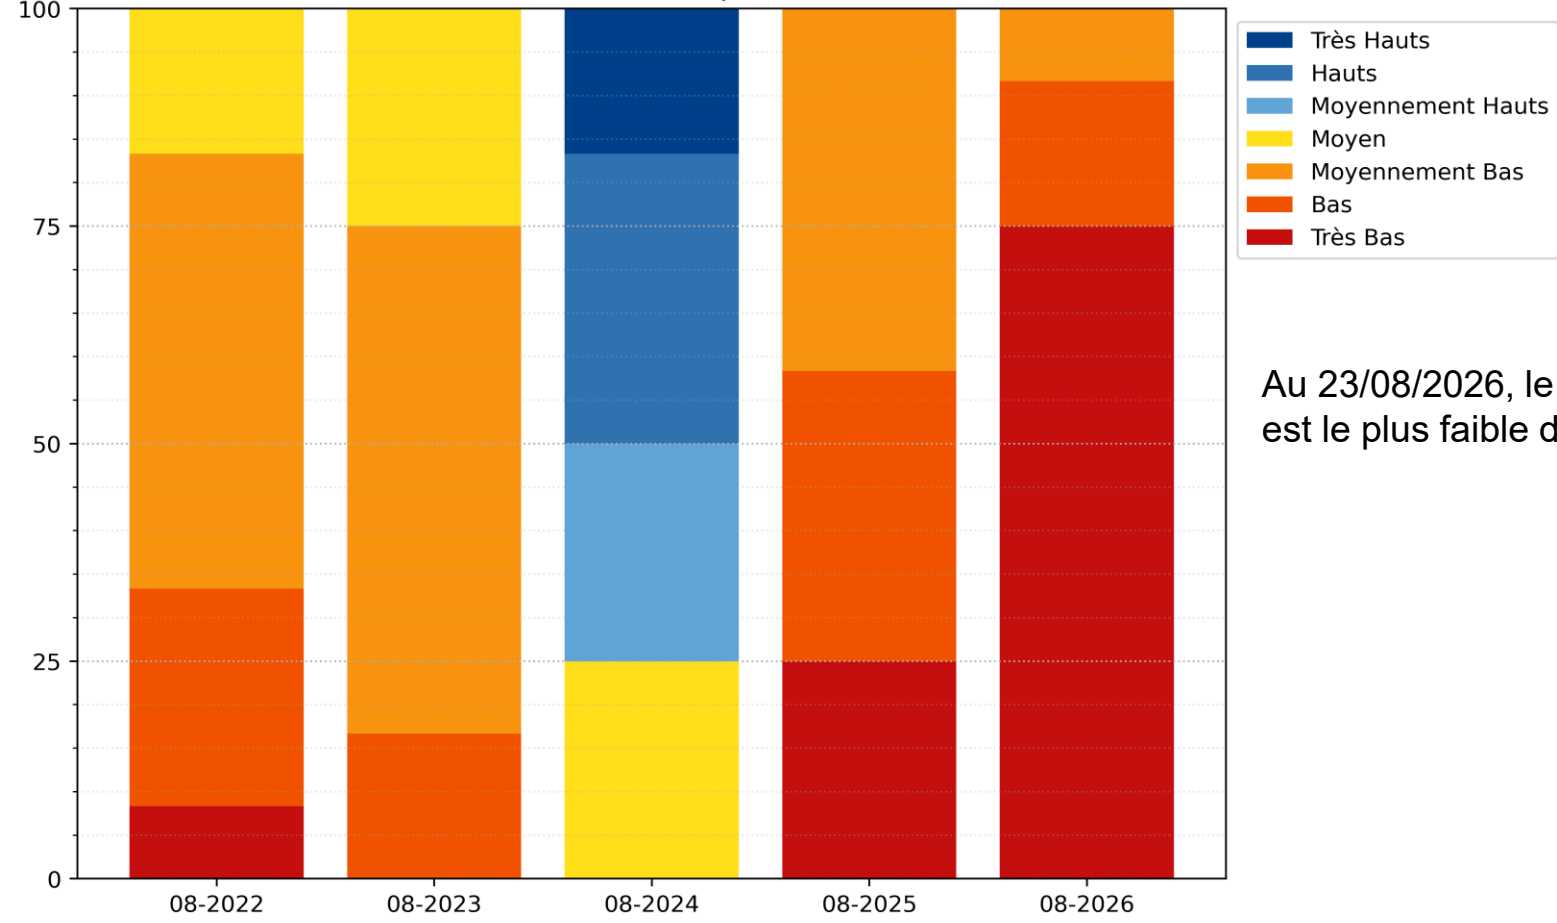
Evolution quantitative du niveau de remplissage des piézomètres - comparaison interannuelle  
(en % des niveaux quantifiés)

Au 23/08/2026, le niveau de remplissage de l'année 2026 est le plus faible de ces 5 dernières années
